# RESTAURÁTORSKÁ ZPRÁVA

KAMENNÉ ČÁSTI FONTÁNY V HORNÍM MARŠOVĚ

**SOCHA ALEGORIE VÍTĚZSTVÍ, HLAVICE  
SLOUPU, PODSTAVEC SLOUPU SE SOCHAŘSKOU  
VÝZDOBOU**

2012

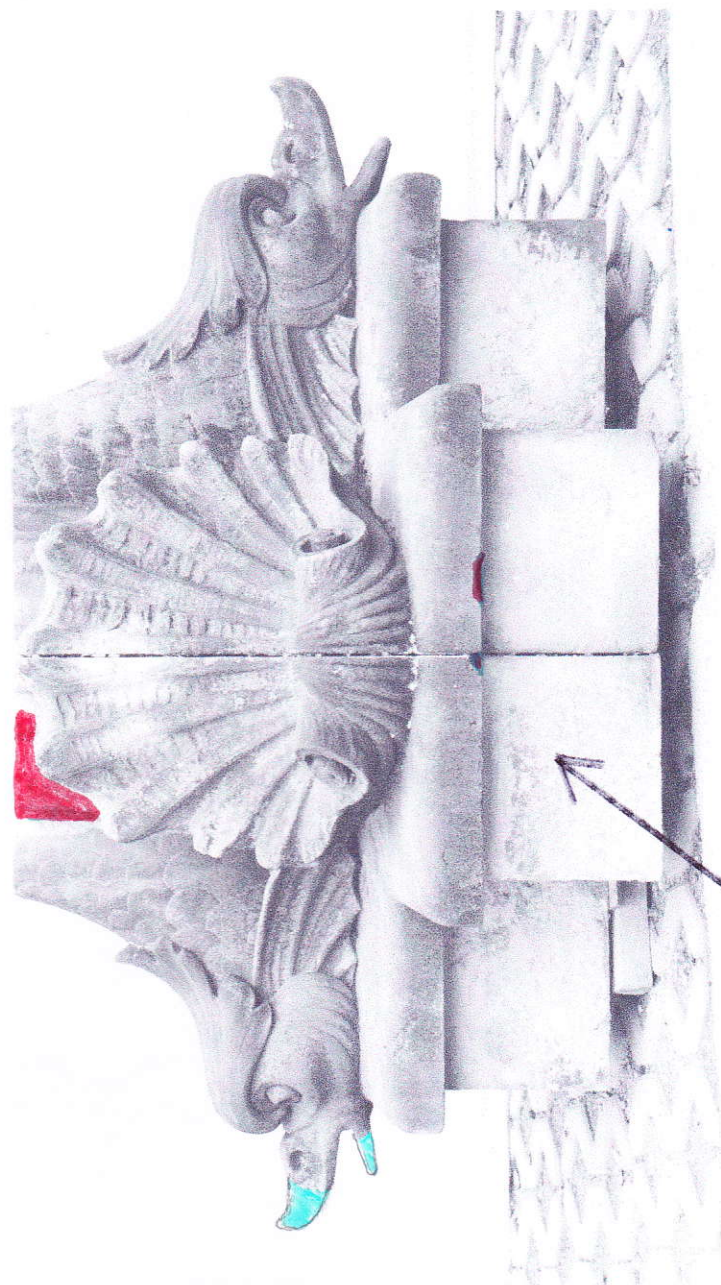
Místo odběru vzorku pro stanovení obsahu vodorozpustných solí

Na základě stanovení obsahu vodorozpustných solí lze konstatovat, že odebraný vzorek č. 1 má zvýšený obsah síranových solí a nízký obsah dusičnanových solí a je tedy vhodné provést v daném místě odsolení. Materiál nevykazuje přítomnost chloridových solí.

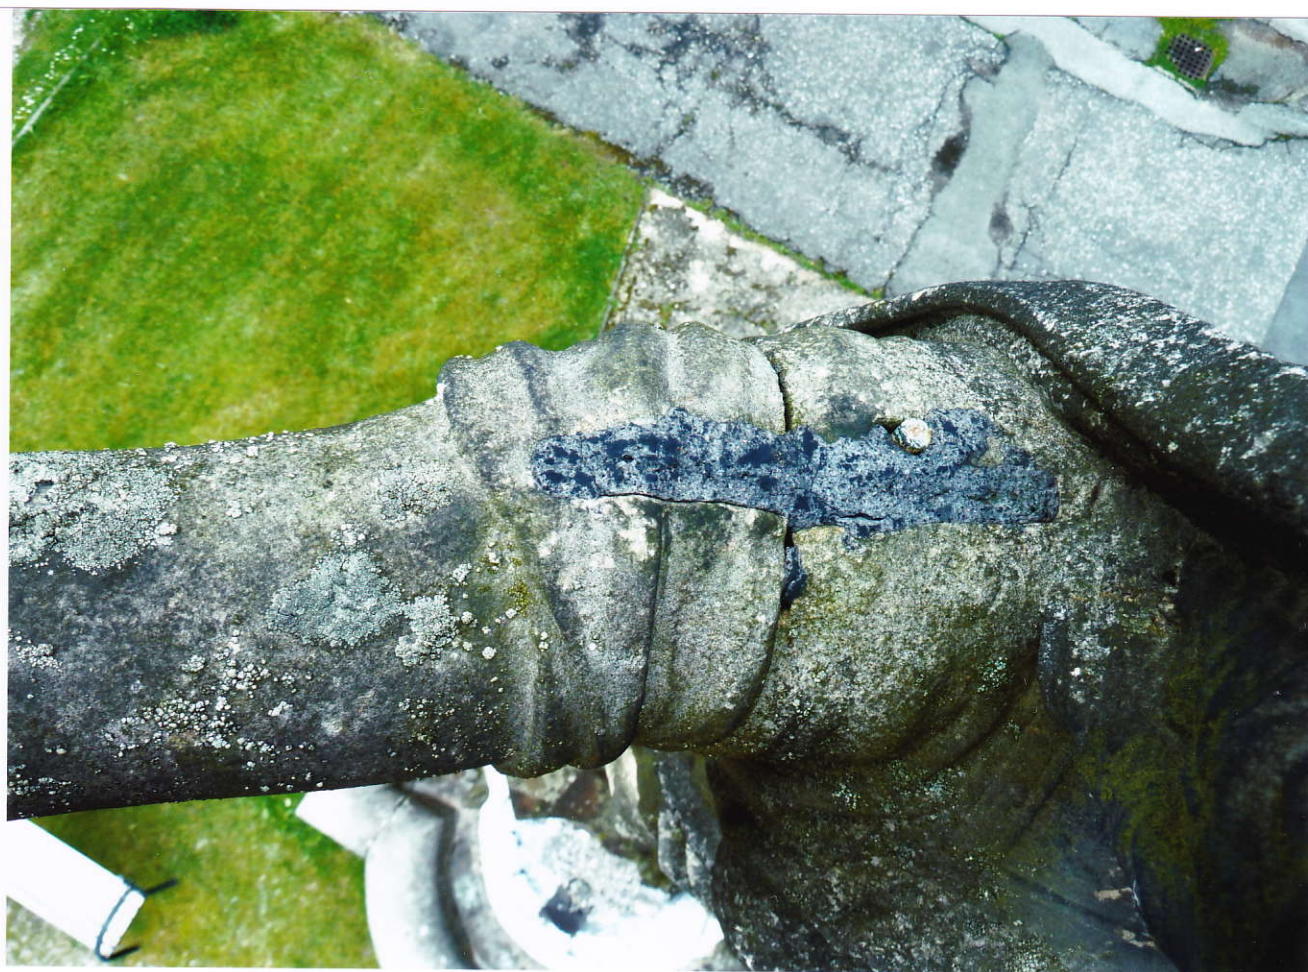
**Stav před demontáží.**  
Detail kotvení pravé přisazené ruky.

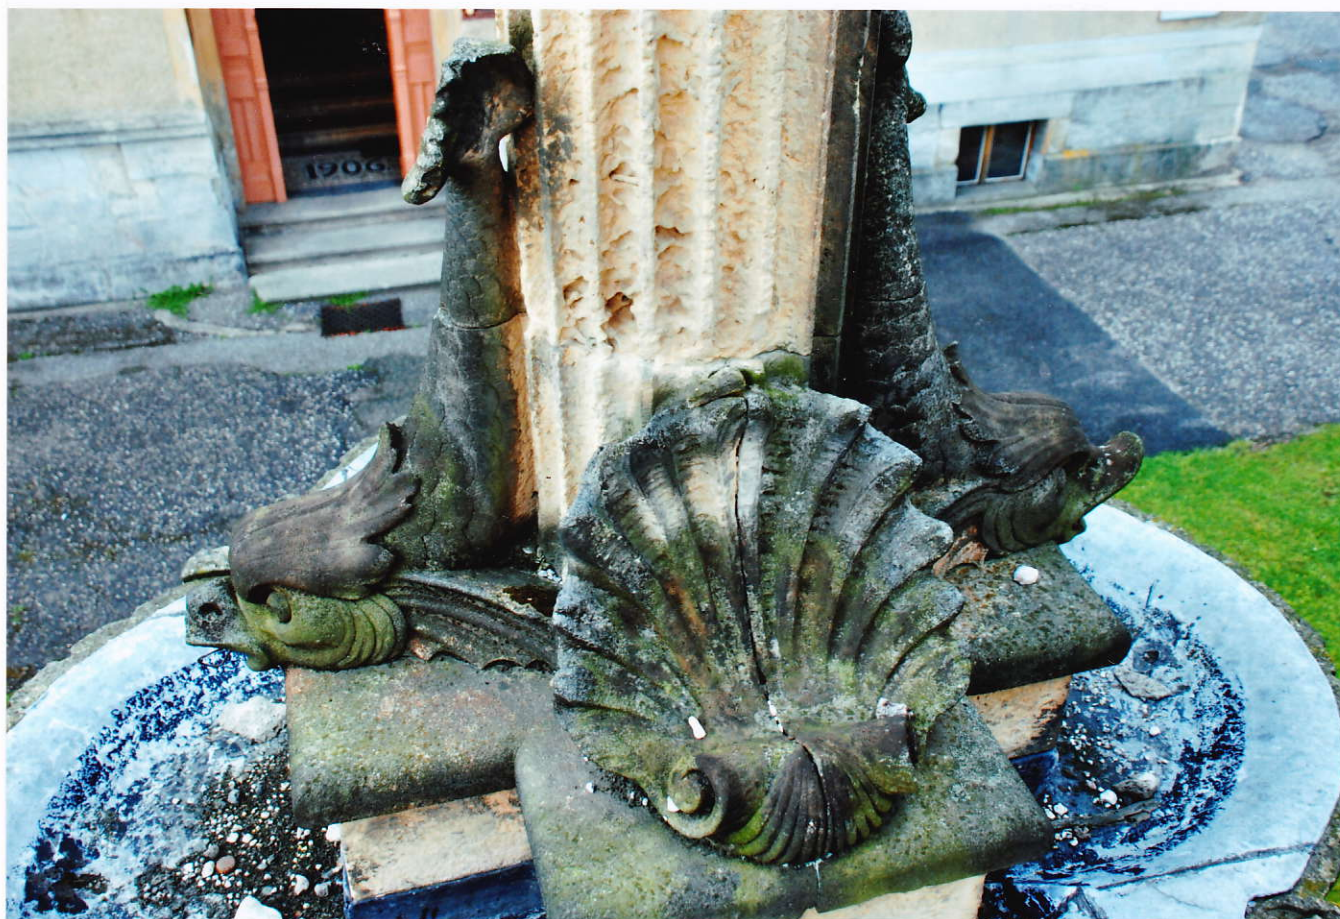
Bylo zjištěno statické narušení fontány v místě styčné plochy kanelovaného dřívku a podstavce sloupu. Spodní část dřívku je zde zeslabena značnou hloubkovou korozi kamenného materiálu. Z tohoto důvodu bylo rozhodnuto fontánu demontovat po úroveň horní přepadové nádrže. Při postupné demontáži byla zjištěna absence spojovacích čepů mezi jednotlivými díly.

**Stav před demontáží.**

Podstavec sloupu se sochařskou výzdobou. Hlubková koroze kamene v místě styčné spáry sloupu a podstavce.

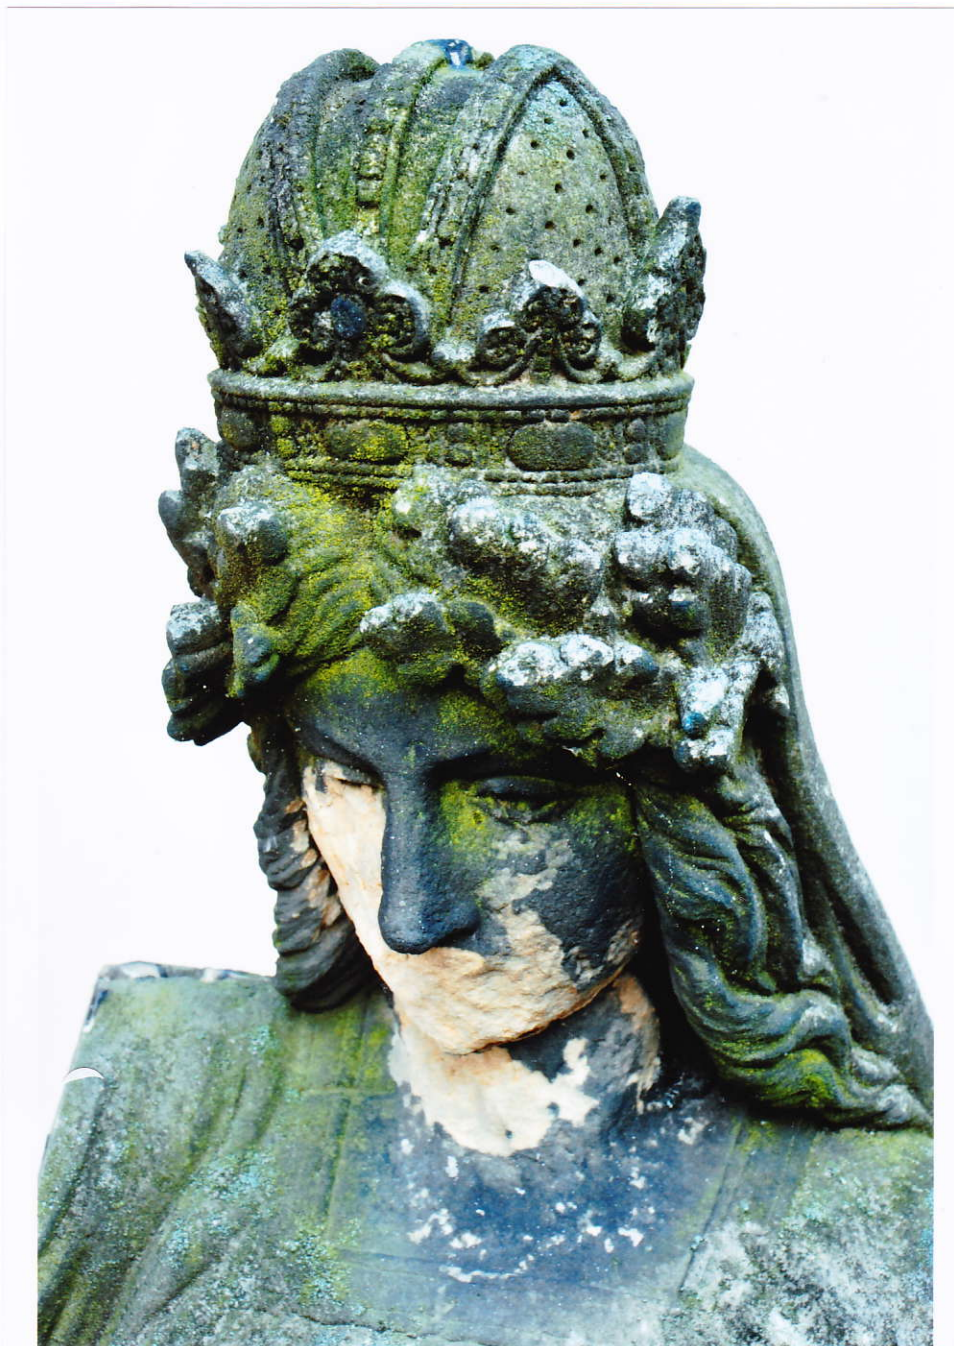
**Stav před restaurováním.**

Detail hlavy. Povrch kamene porostlý mikrovegetací.

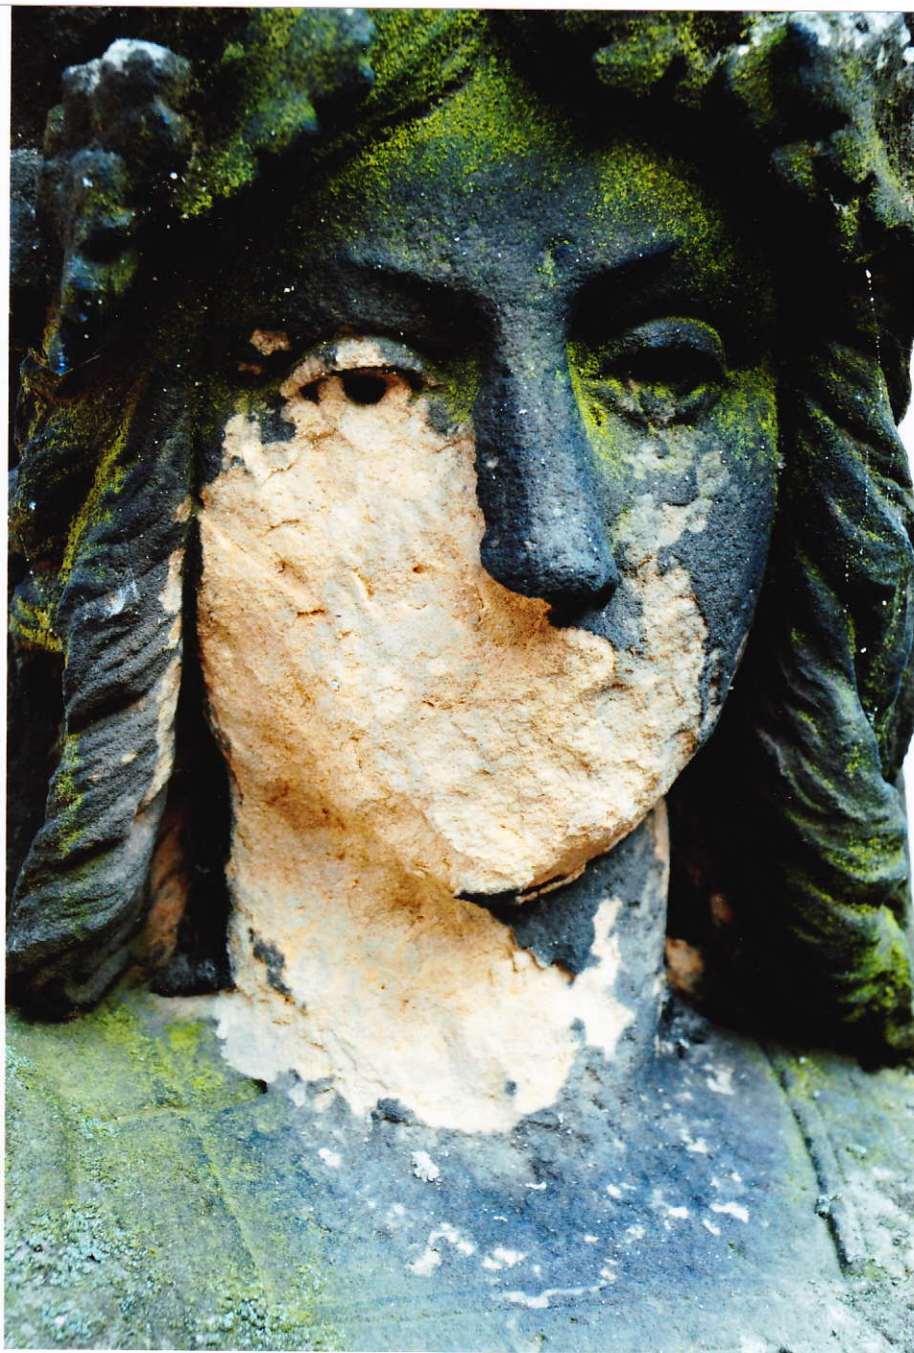
Vlivem hloubkové koroze kamene došlo k značnému úbytku modelace v obličejové části sochy a ve spodních partiích drapérie suknice, pláště a na pravé noze. Měděný vavřínový věnec, vsazený do pravé ruky, se dochoval pouze ve fragmentu.

**Stav před restaurováním.**  
Socha alegorie Vítězství.  
Detail obličeje. Hlubková koroze kamene.

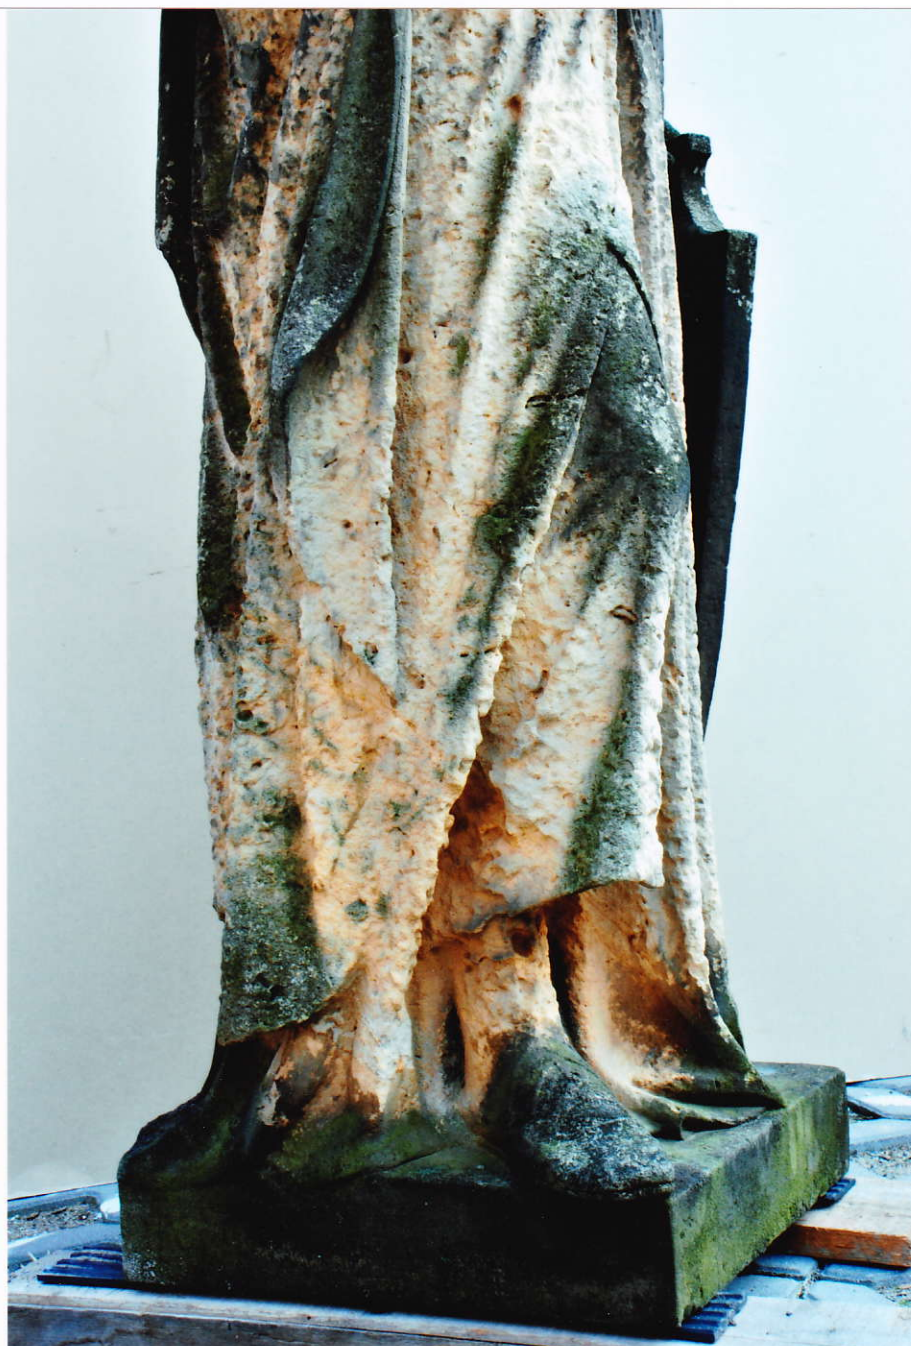
**Stav před restaurováním.**

Detail draperie suknice a pláště. Hlubková koroze kamene.

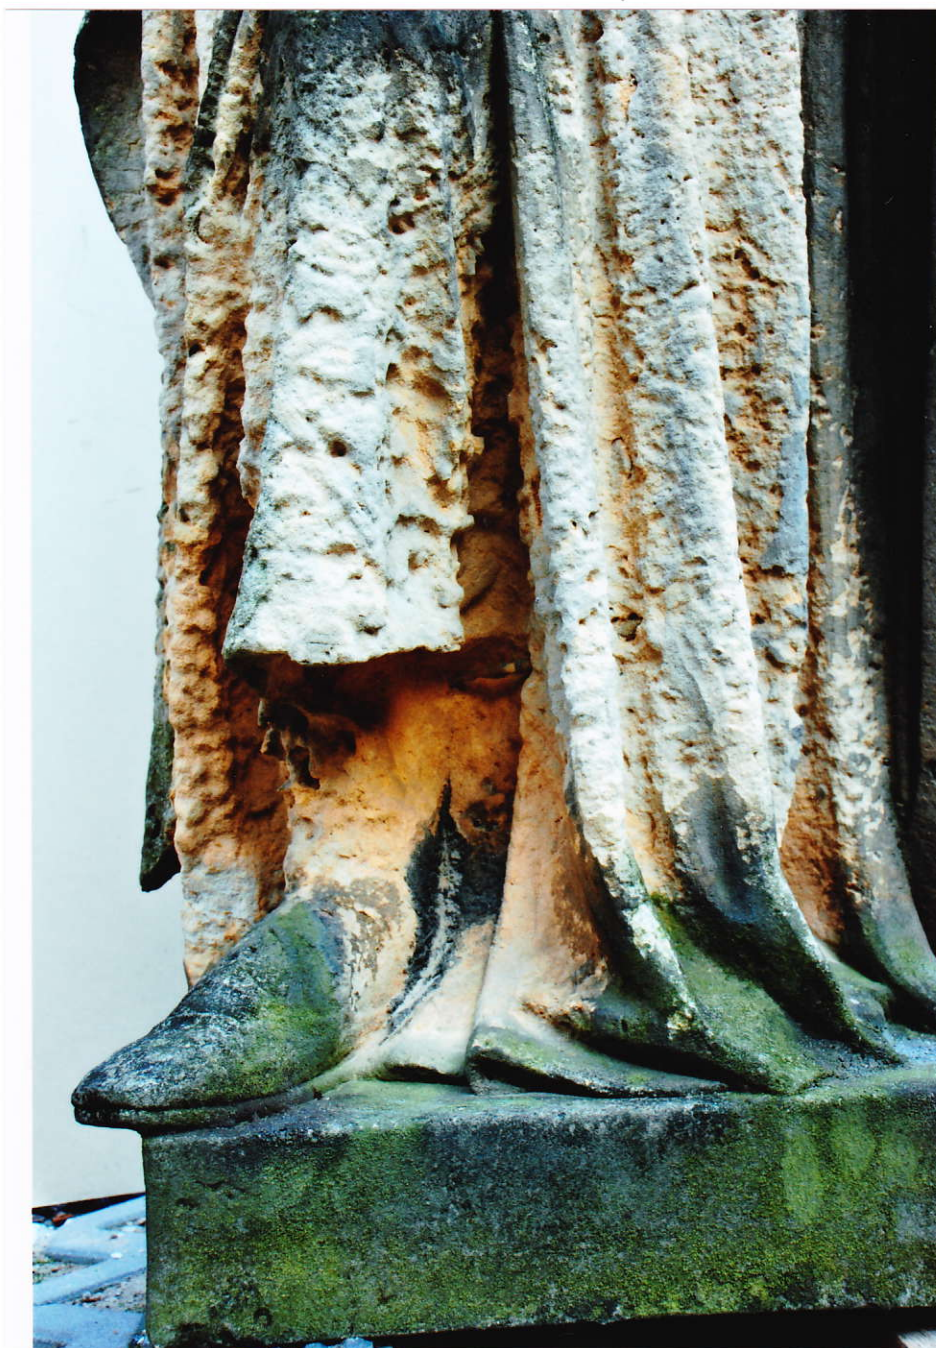
**Stav před restaurováním.**

Detail drapérie suknice a pravé nohy. Hlubková koroze kamene.

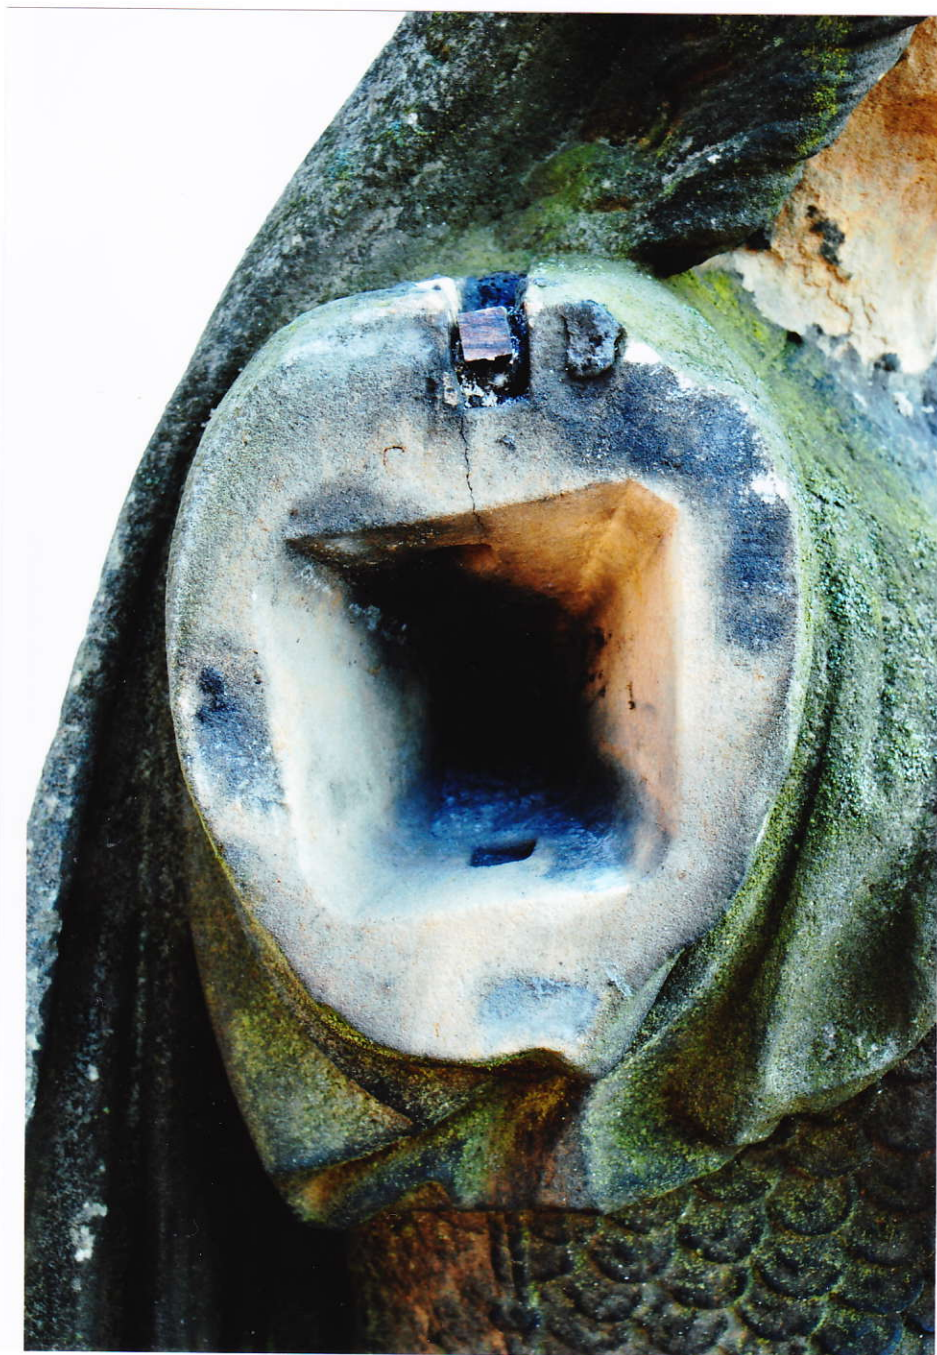
**Stav před restaurováním.**

Detail vysekané kapsy pro vsazení pravé ruky. V horní části měděná jistící kotva, zalitá do pryskyřice. Při demontáži ruky bylo nutné kotvu přerýznout.

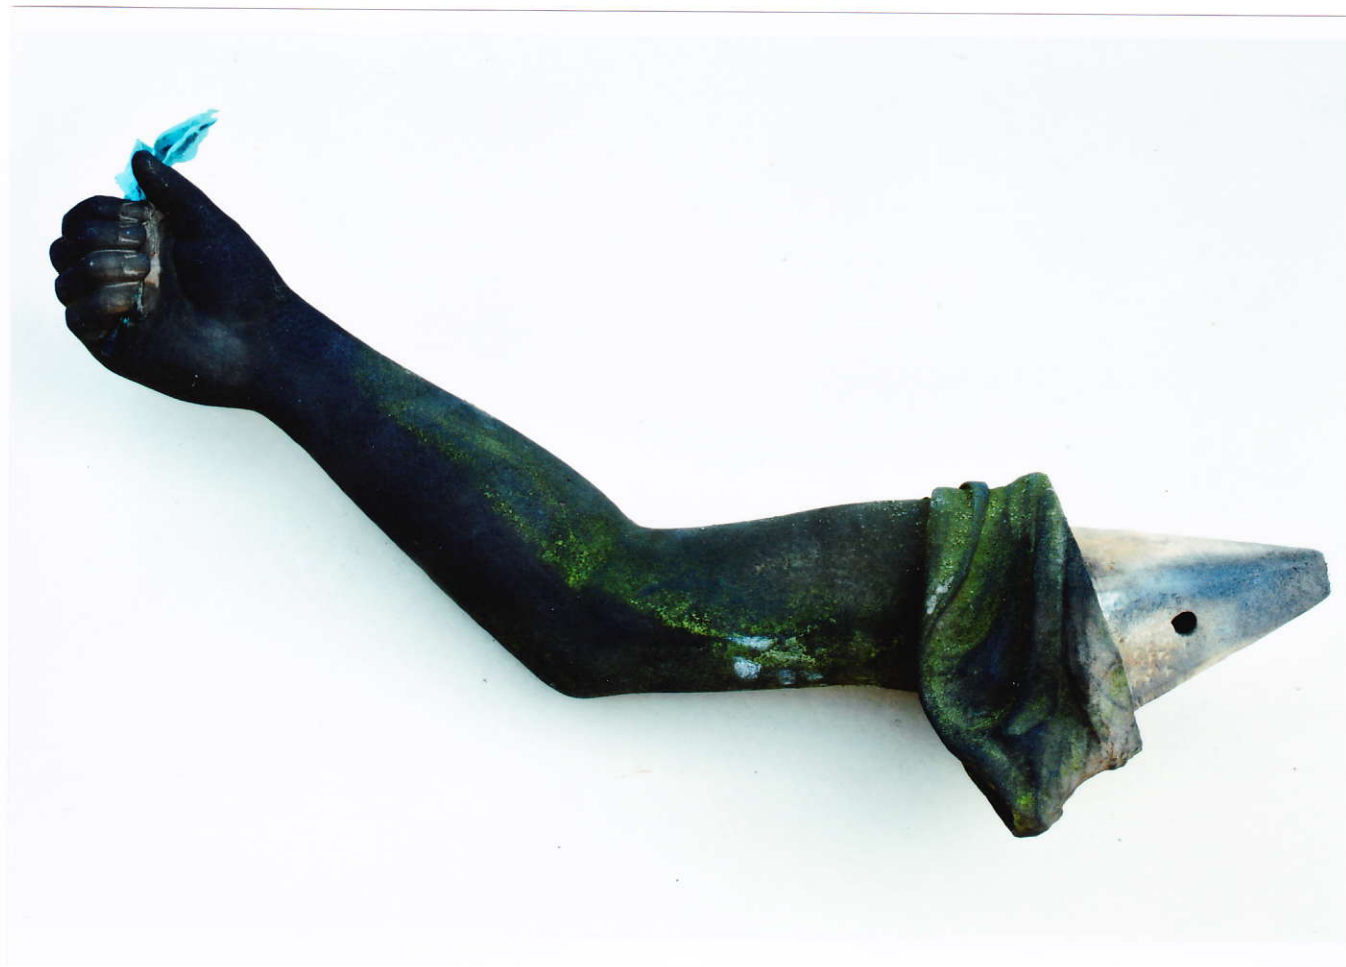
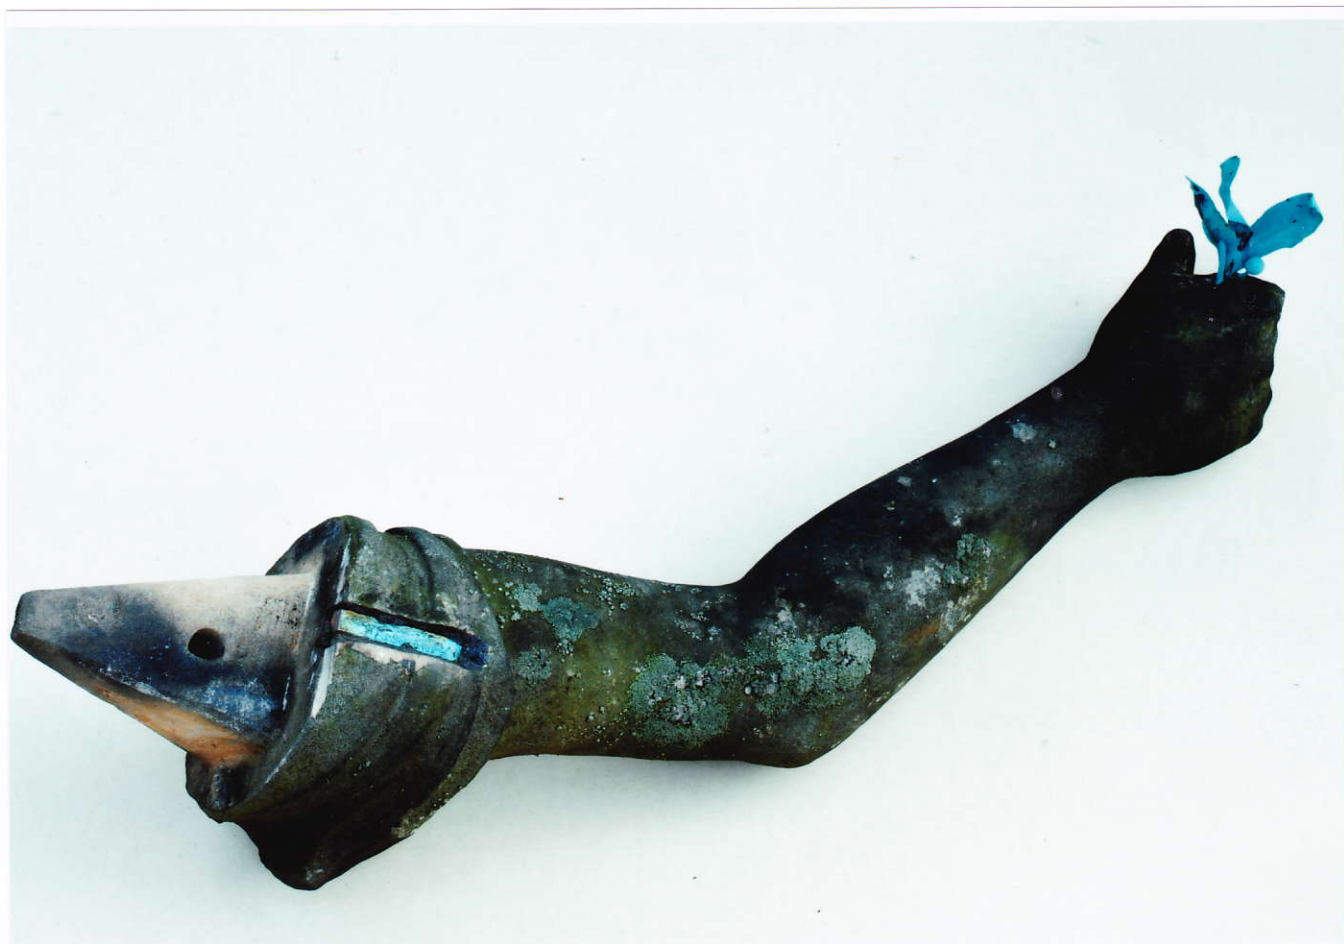
Demontovaná pravá ruka s dochovaným fragmentem měděného věnce.

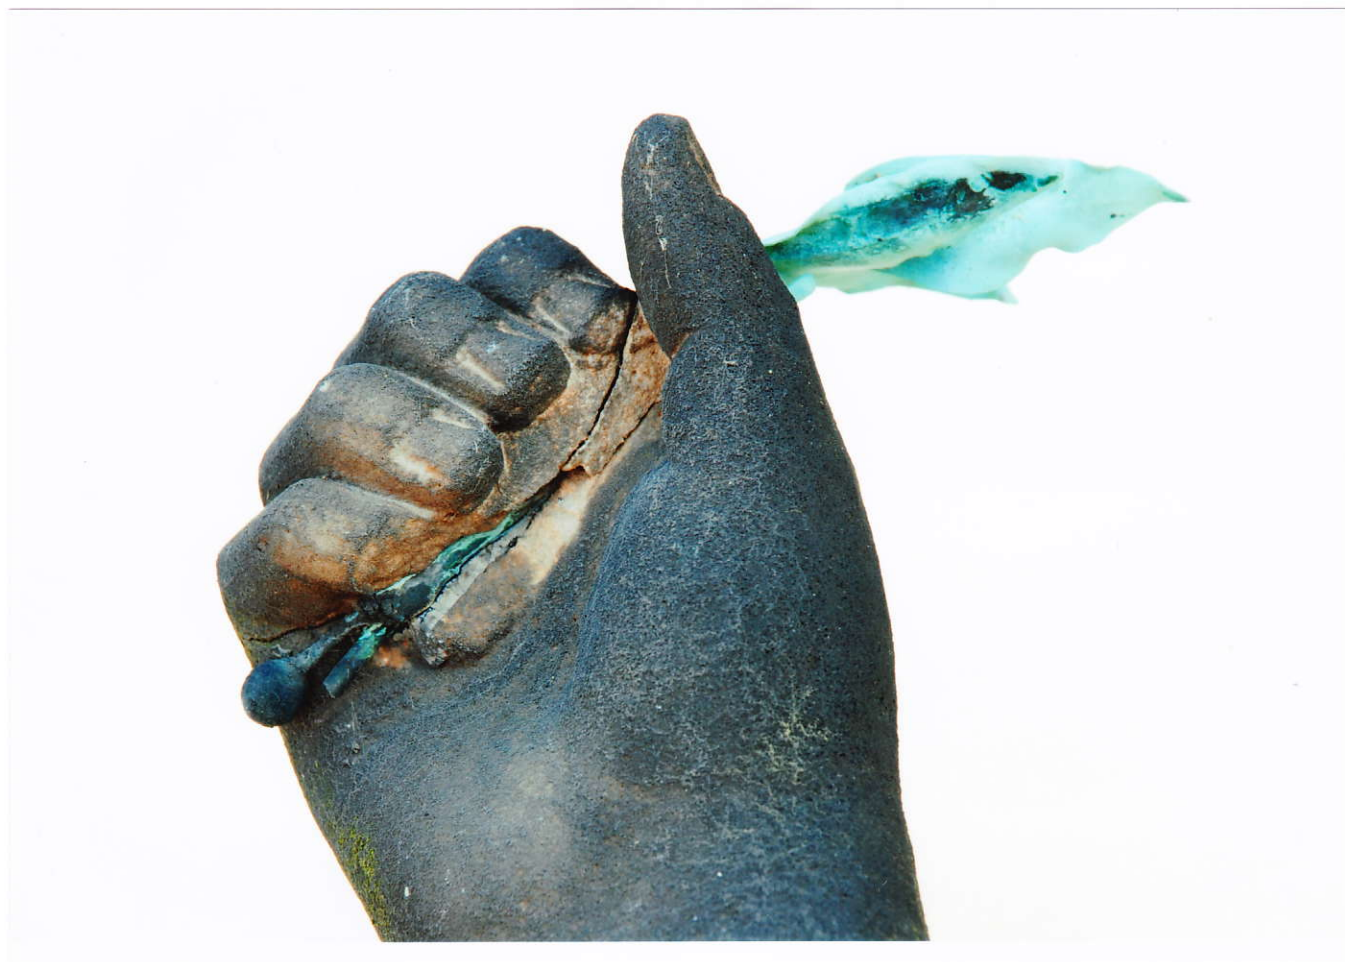
Demontovaná pravá ruka s dochovaným fragmentem měděného věnce.

Prasklina v místě vsazení věnce.

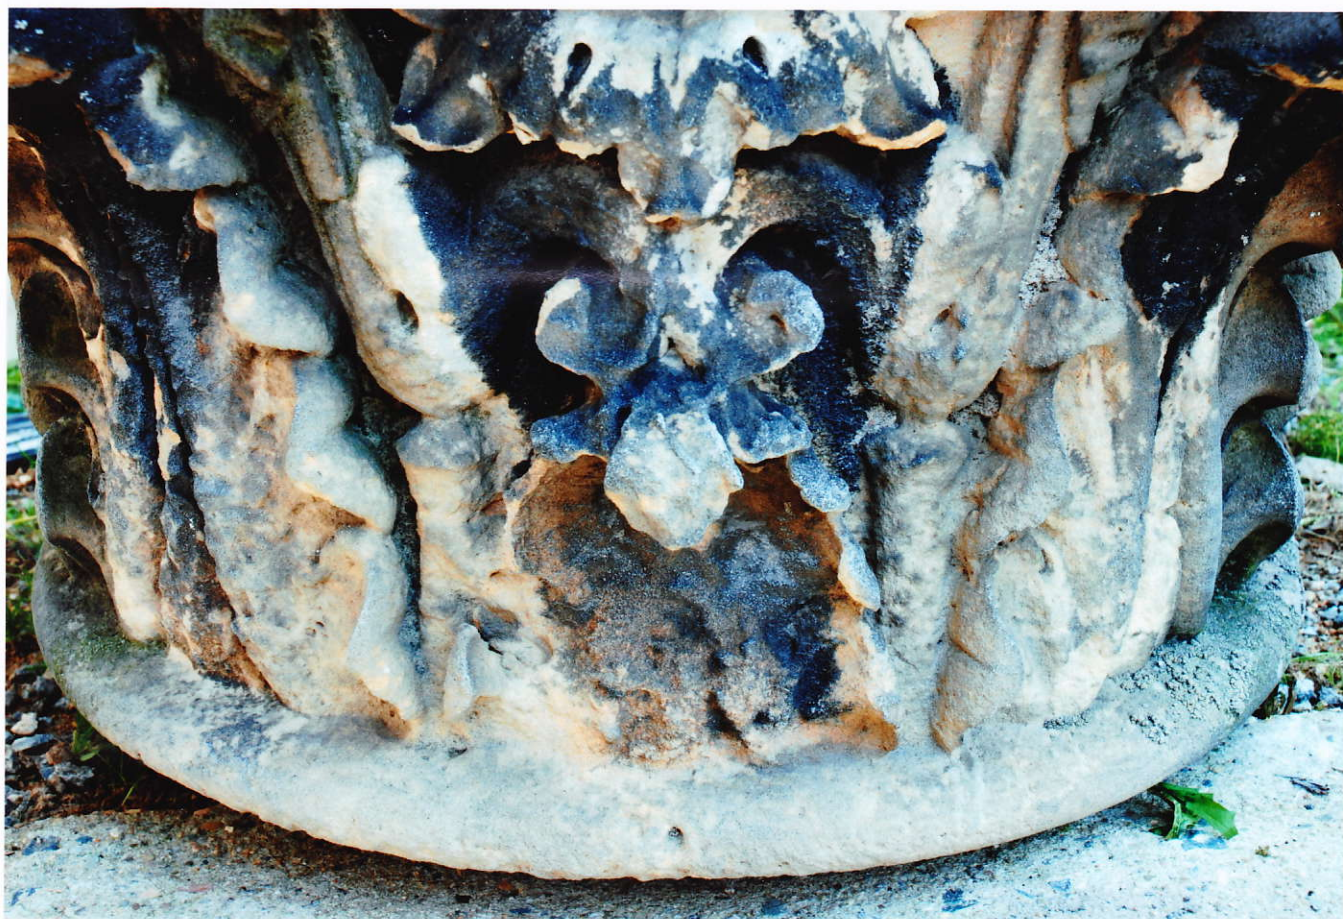
Zde došlo k značnému úbytku drobné povrchové modelace z důvodu tvorby neprodyšné krusty, která se vyskytuje převážně ve srážkových stínech.

**Stav před restaurováním.**

Detail hloubkové koroze kamene. Zánik sochařské modelace.

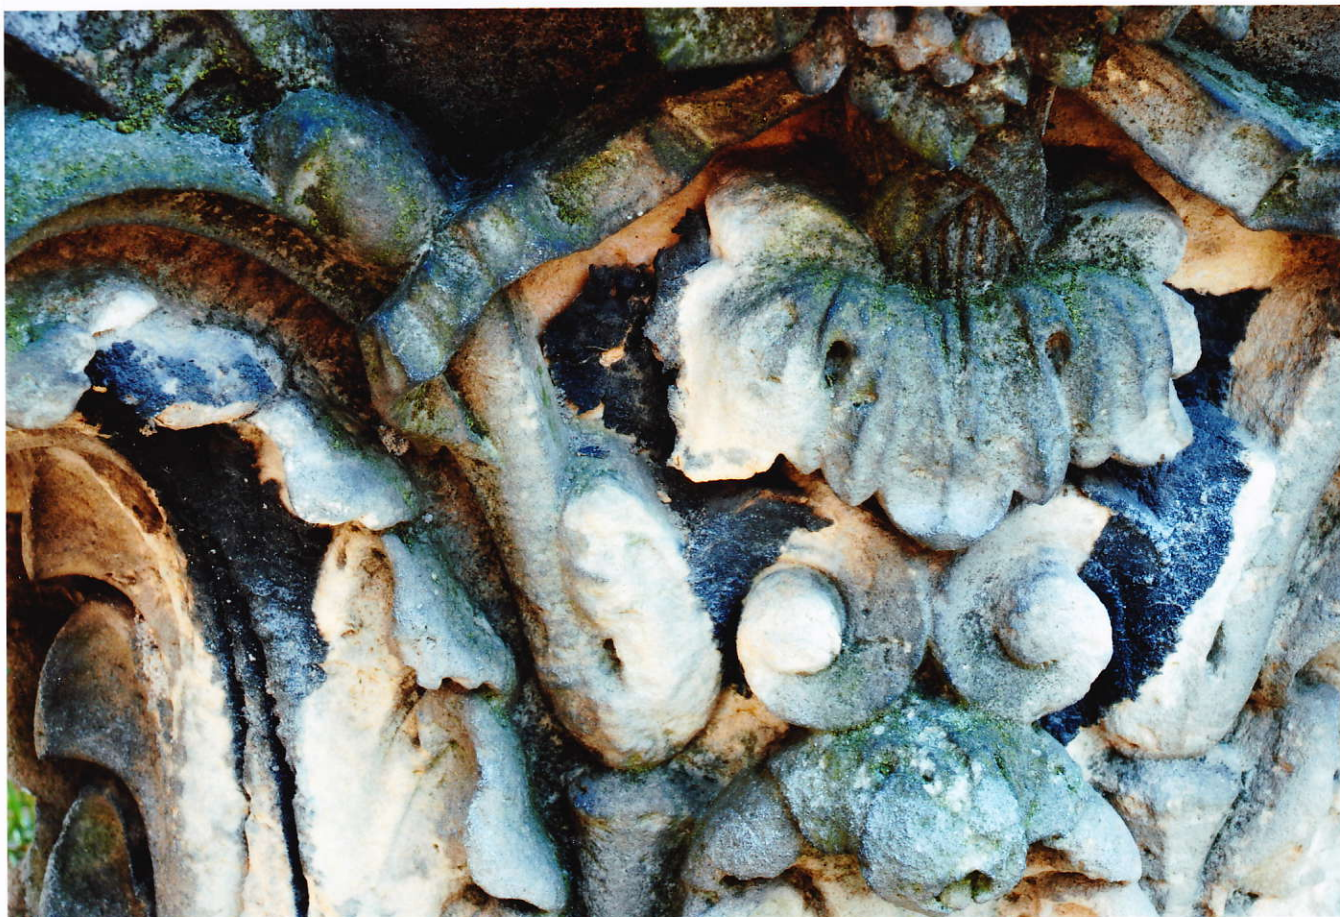
**Stav před restaurováním.**

Výskyt černých síranových krust ve srážkových stínech.

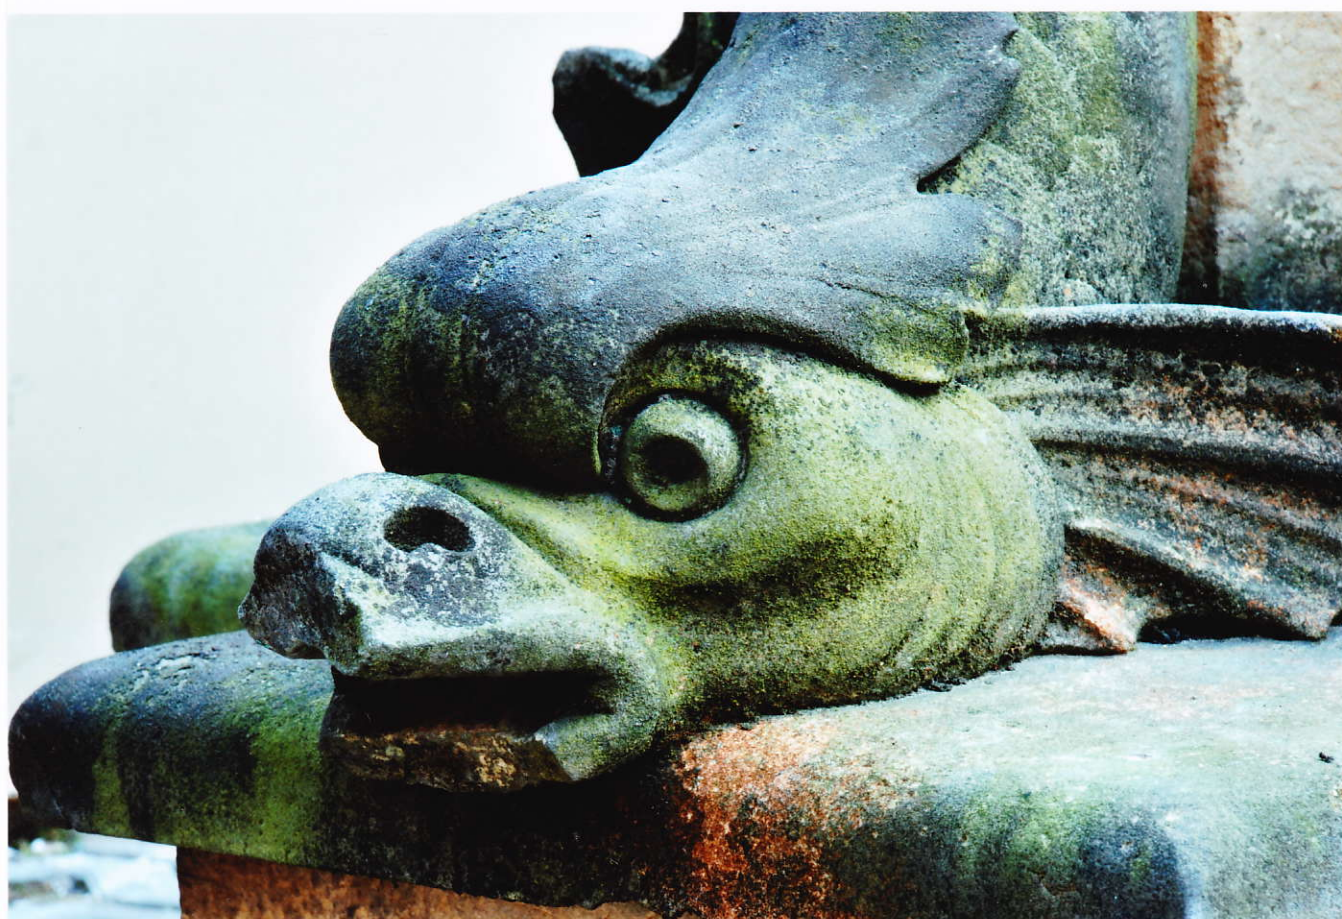
Povrch kamene byl porostlý silnou vrstvou mikrovegetace, která způsobila povrchovou degradaci kamenného materiálu. Povrchová degradace spodní části podstavce byla způsobena vyšší koncentrací vodorozpustných solí, jejichž přítomnost byla potvrzena laboratorním průzkumem odebraného vzorku. V minulosti došlo k odlomení tlamy levého delfínka.

**Stav před restaurováním.**

Podstavec sloupu se sochařskou výzdobou.  
Detail levého delfínka. Odlomená část tlamy.

Podstavec sloupu se sochařskou výzdobou – levý díl.  
Průběh rekonstrukce odlomené tlamy do přírodního kamene, jemnozrnného  
hořického pískovce.

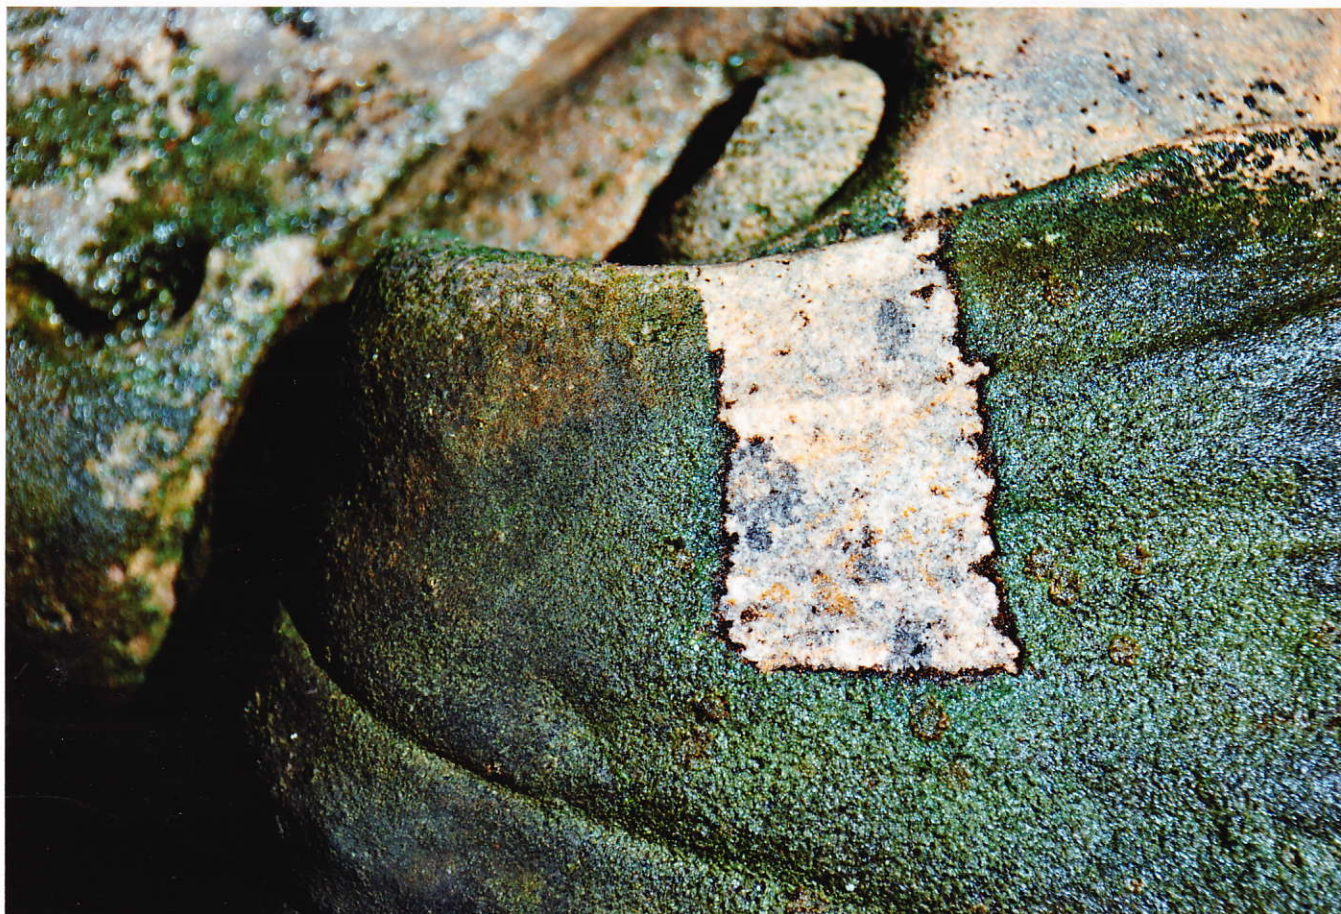
Podstavec sloupu se sochařskou výzdobou.  
Zkouška odstraňování silné vrstvy mikrovegetace.

Povrch kamene byl zbaven porostu mikrovegetace a očištěn od atmosférických nečistot. Neprodyšná křusta byla postupně mechanicky odstraňována. Narušený kamenný materiál byl předem lokálně konsolidován, aby se předešlo jeho možným ztrátám. Na místech, kde byla zjištěna vyšší koncentrace vodorozpuštěných solí, byly opakovaně provedeny odsolovací zábaly.

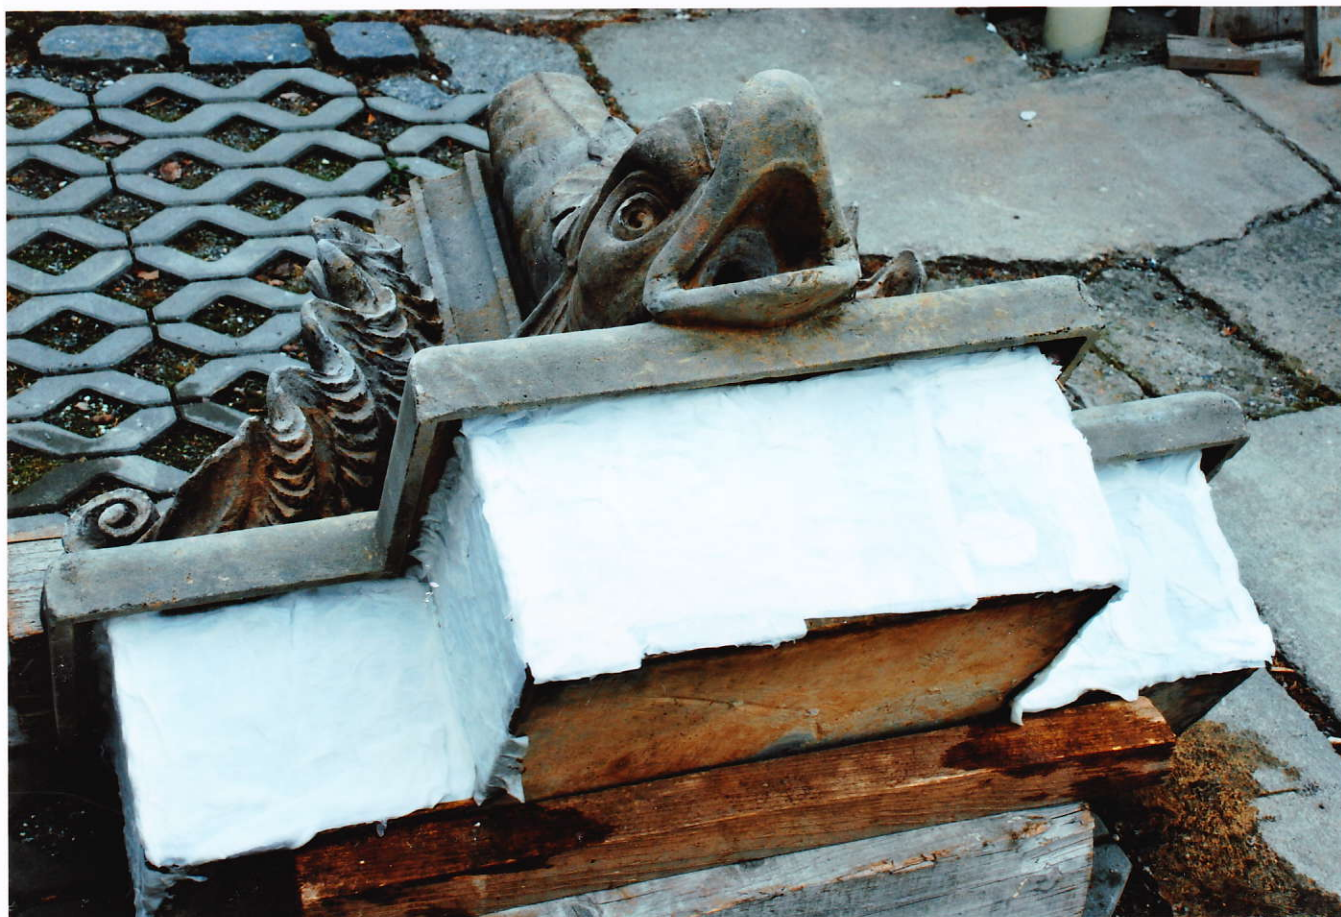
Podstavec sloupu se sochařskou výzdobou.  
Provádění odsolovacích zábalů.

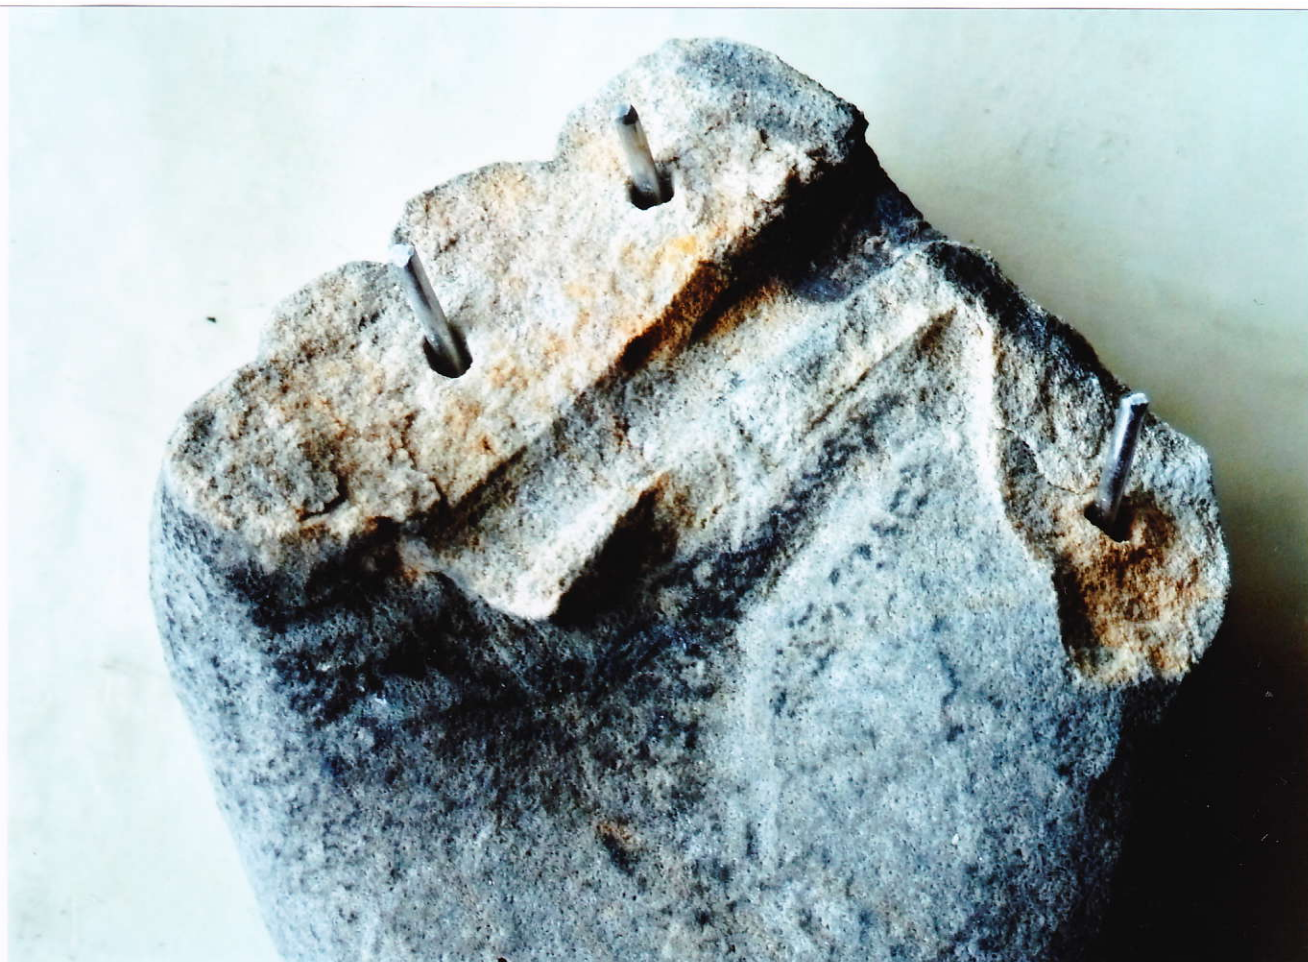
Průběh zpětného připevnění odlomených částí prstů, zajištění čepy z nerezové oceli.
