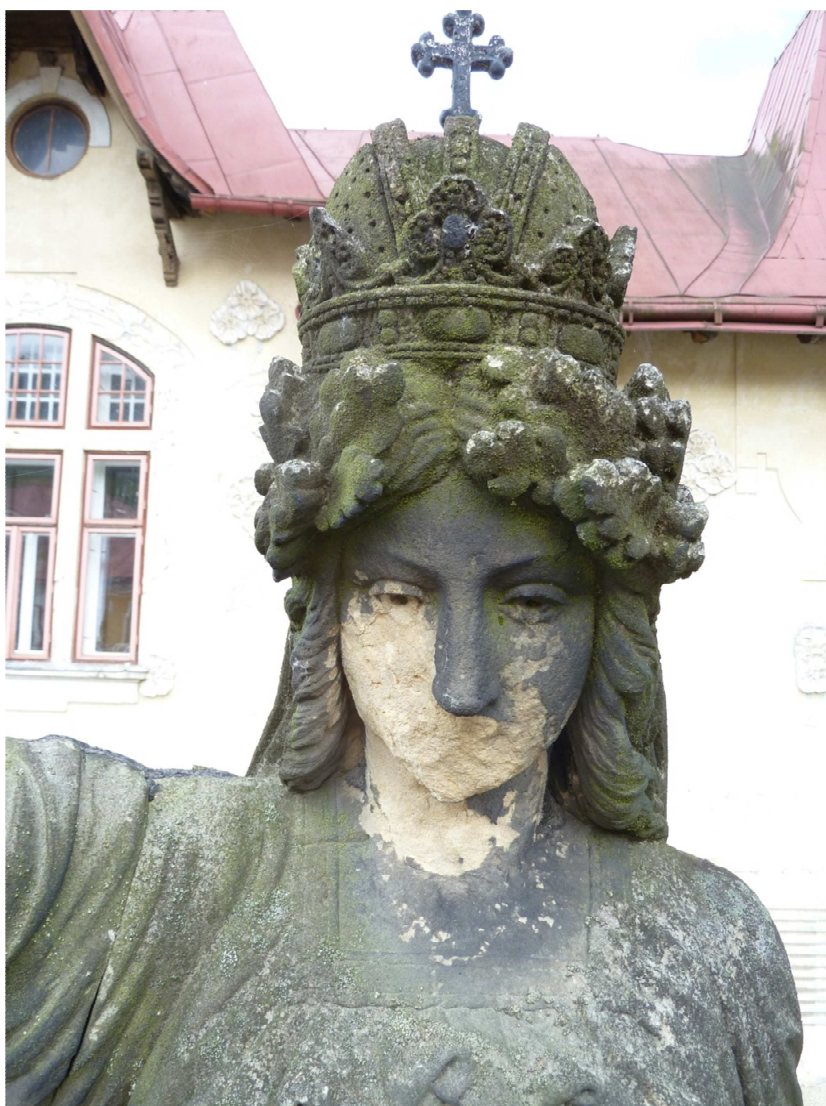
Socha Spravedlnosti. Hlubková koroze kamene způsobila zánik modelace v obličejové části. Povrch kamene porostlý mechy a lišejníky.

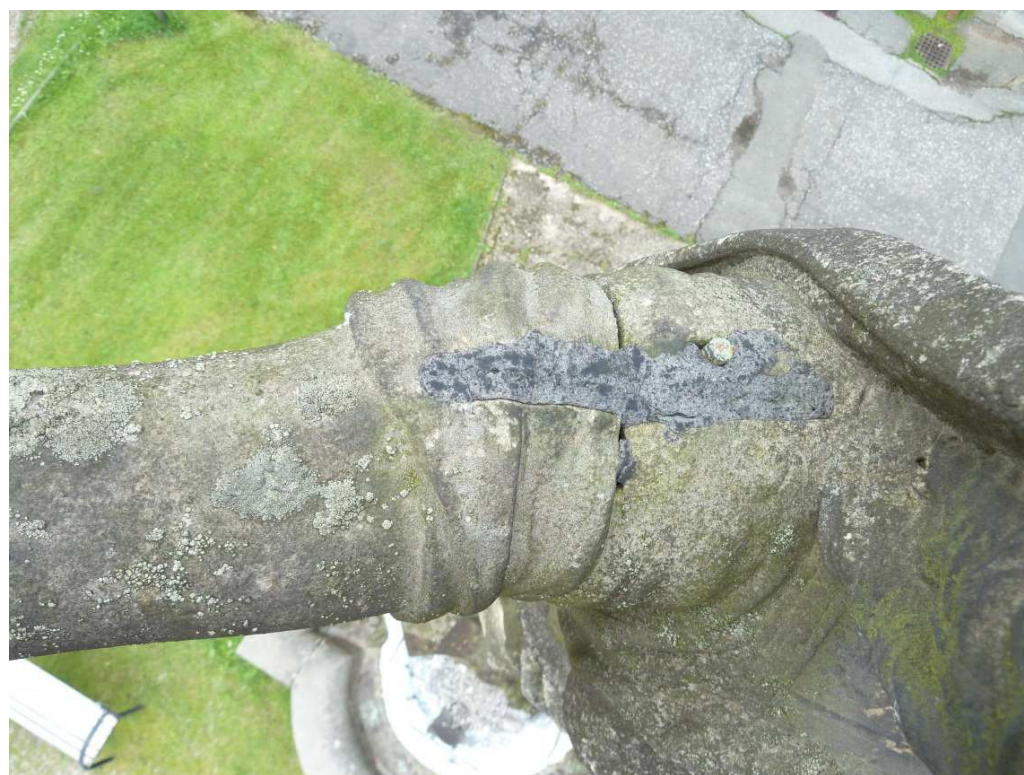
Socha Spravedlnosti. Kovová kotva pod vrstvou cementového tmelu v pravém rameni sochy.

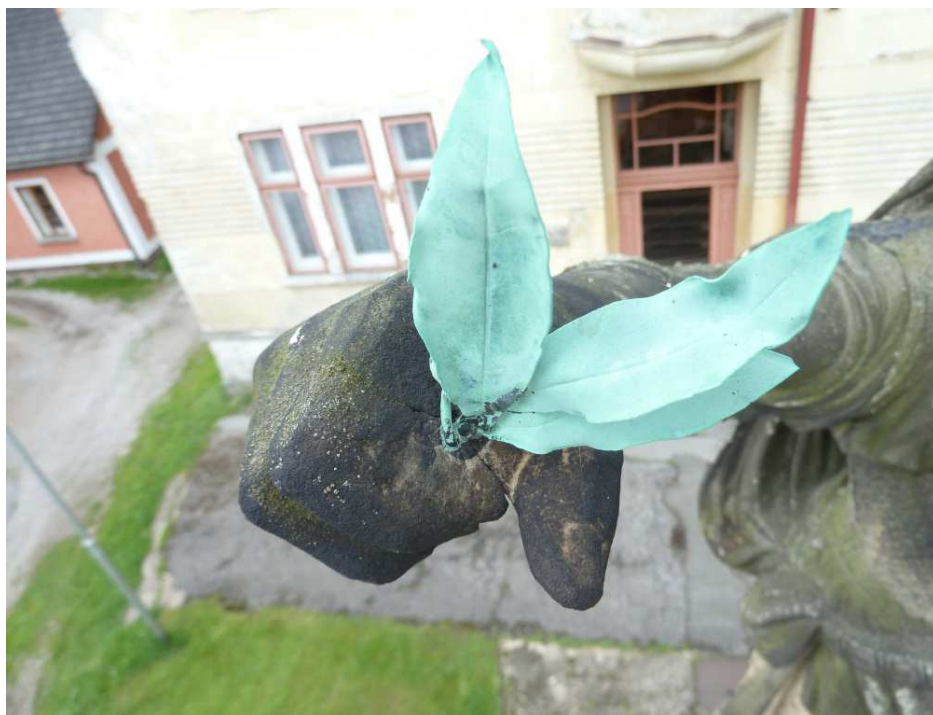
Socha Spravedlnosti. Fragment měděné ratolesti v pravé ruce. Prasklina v kameni, způsobena tlakem zatemňovaného olova při instalaci atributu.

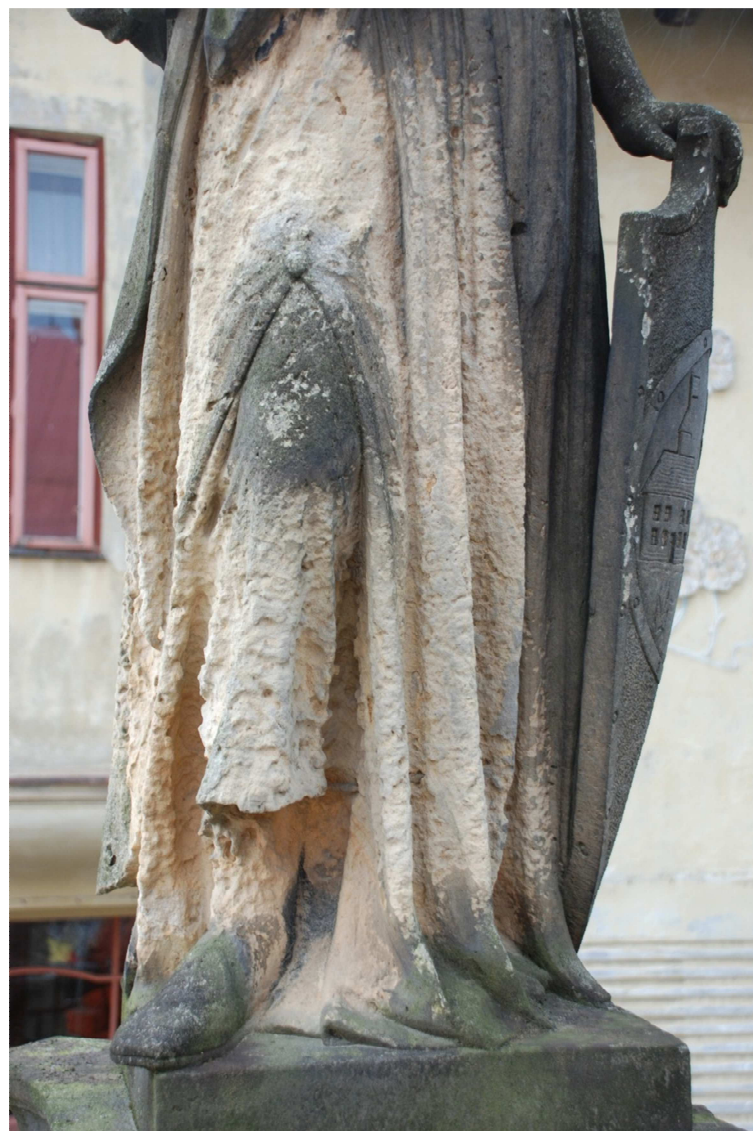
Socha Spravedlnosti. Hlubková koroze kamene způsobila zánik modelace pravé nohy a části drapérie.

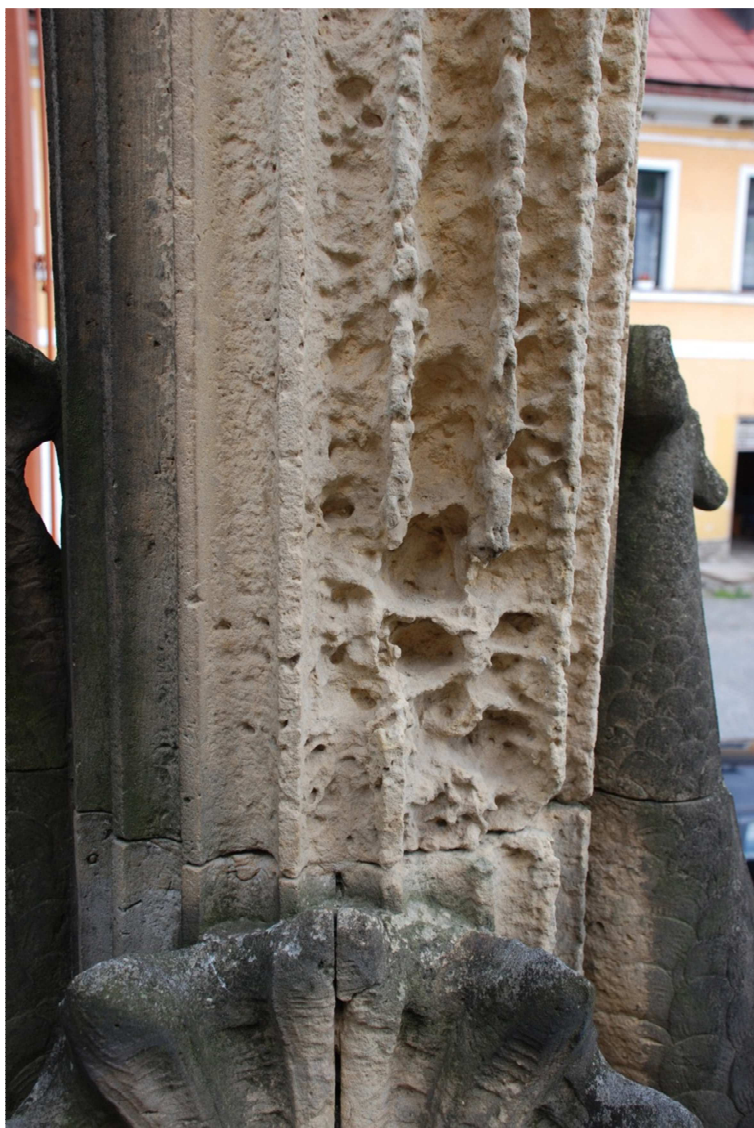
Sloup. Narušená statika vlivem hloubkové koroze kamene ve spodní části sloupu.

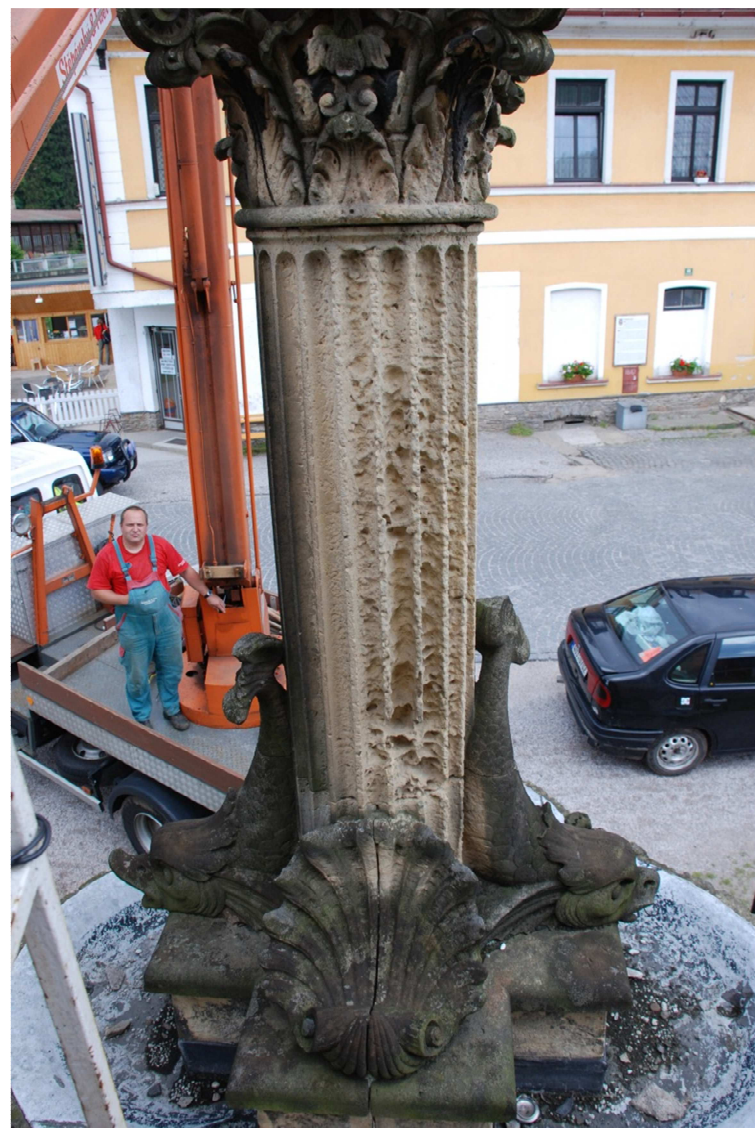
Sloup. Hloubková koroze sloupu – celkový pohled. Absence maltové výplně ve spárách.

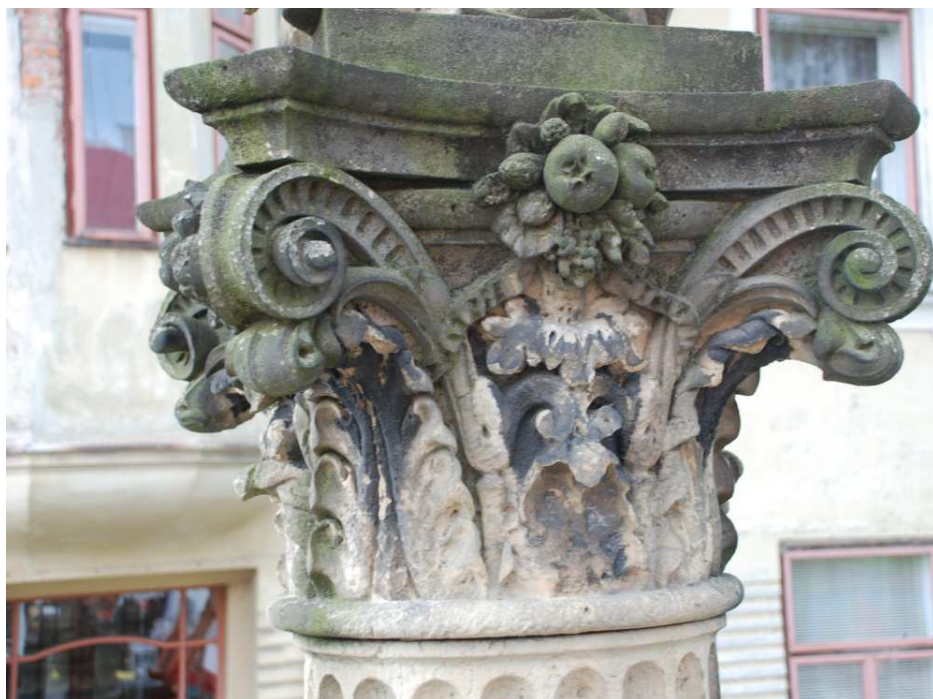
Hlavice sloupu. Černá vrstva neprodyšné krusty ve srážkových stínech.

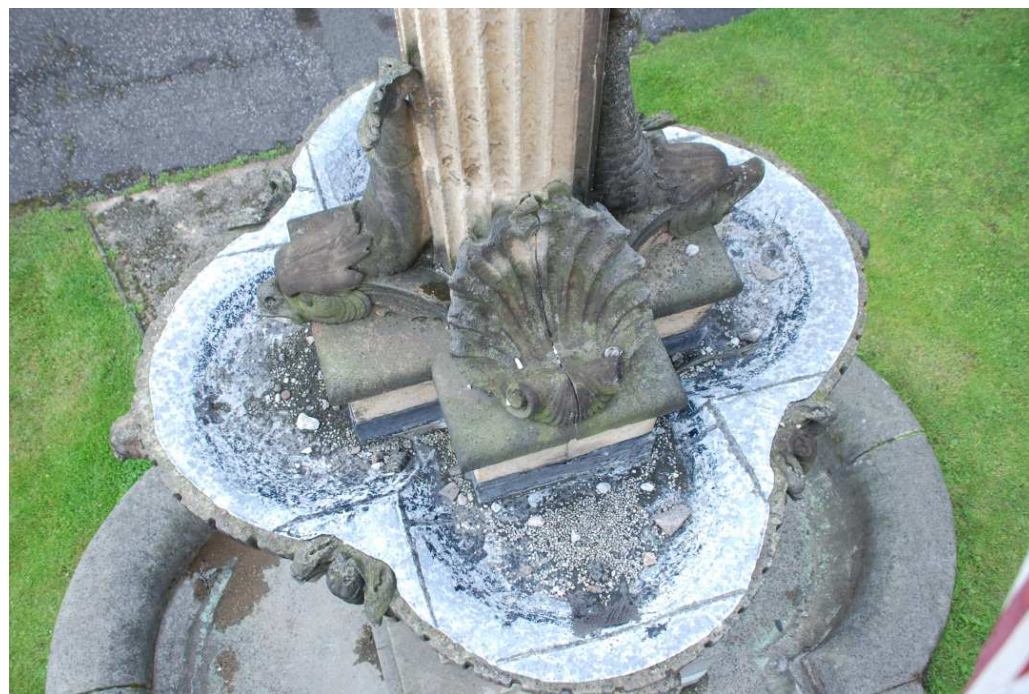
Horní mísa s chrličí. Nefunkční poškozená hydroizolační vrstva olověného plechu na vnitřní stěně mísy.

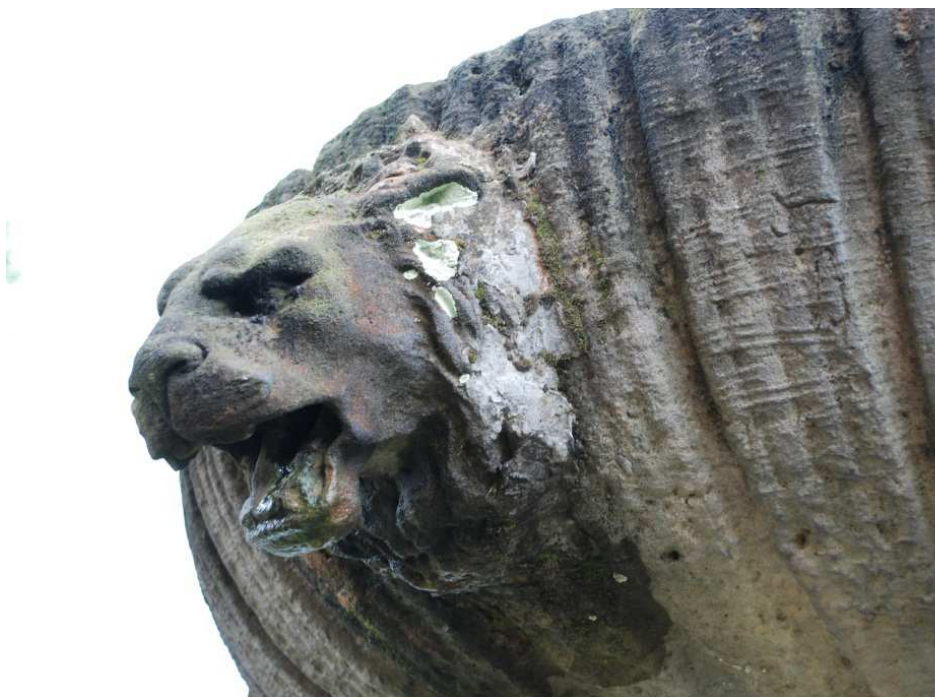
Horní mísa s chrličí. Nevhodně připevněná lví hlava.

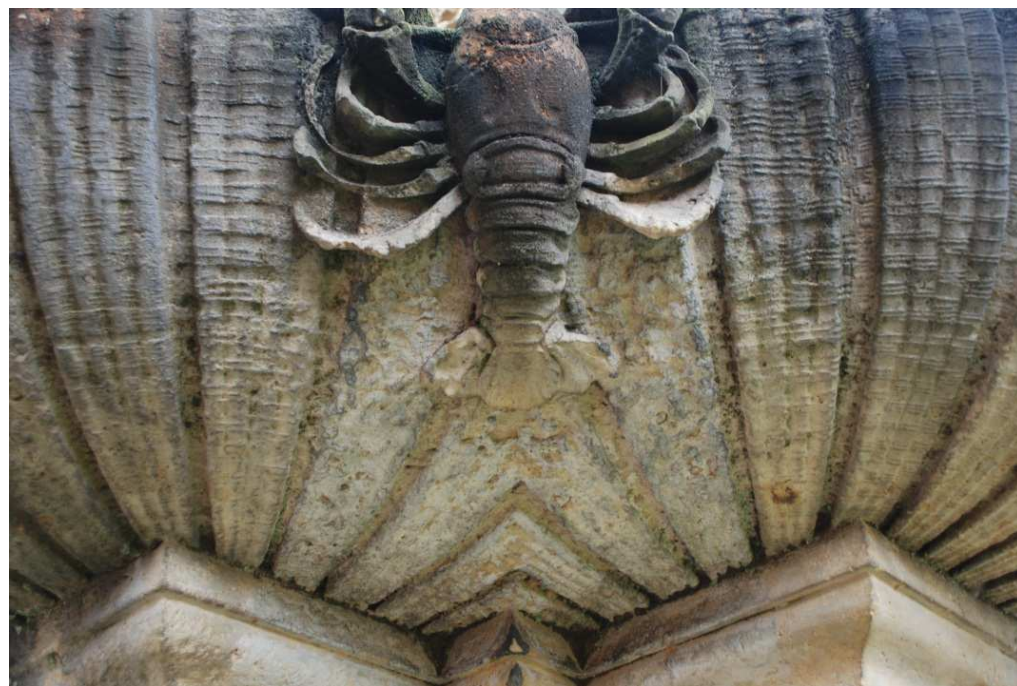
Horní mísa s chrličí. Výkvěty solí na spodní straně mísy.

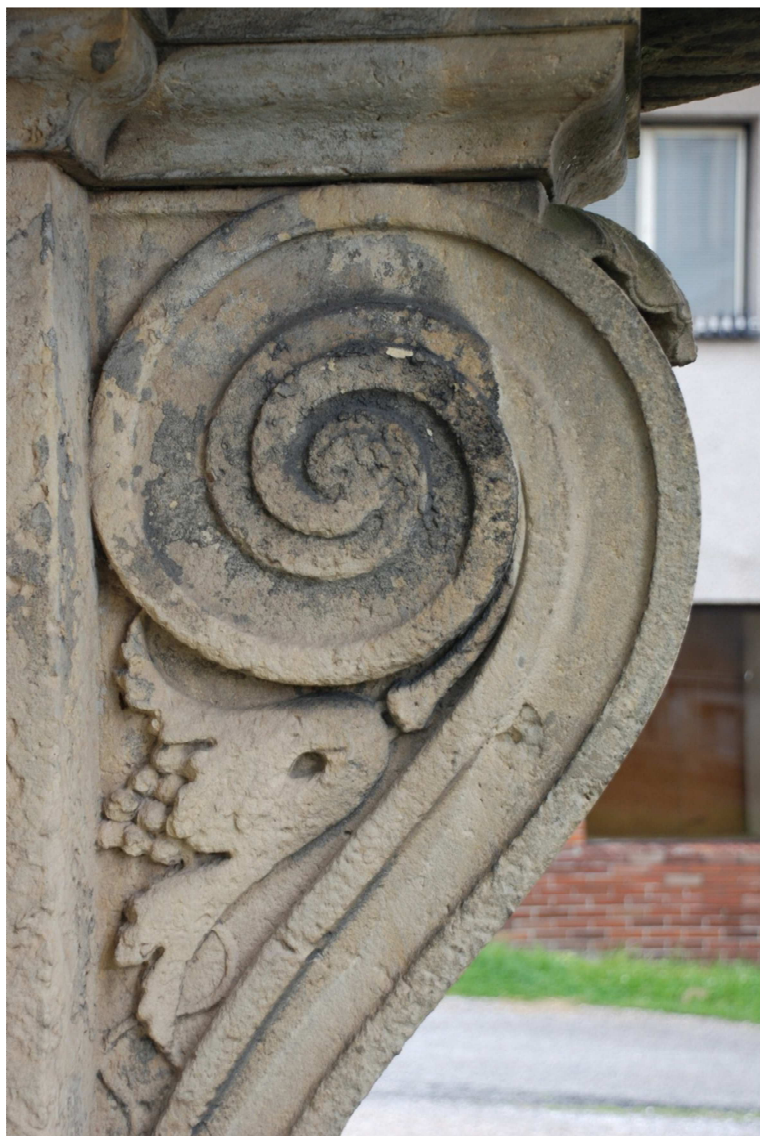
Voluta na podstavci. Neprodyšná vrstva krusty způsobuje zánik povrchové modelace.

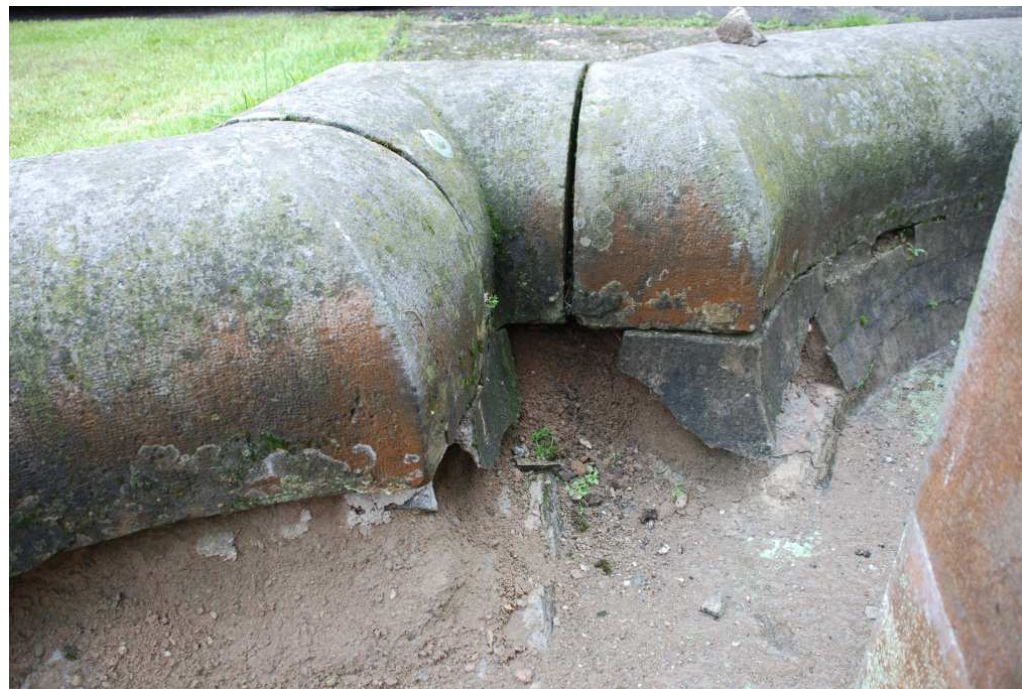
Spodní nádrž. Poškozený základ kamenné obruby způsobuje rozvolnění jednotlivých kamenných bloků.

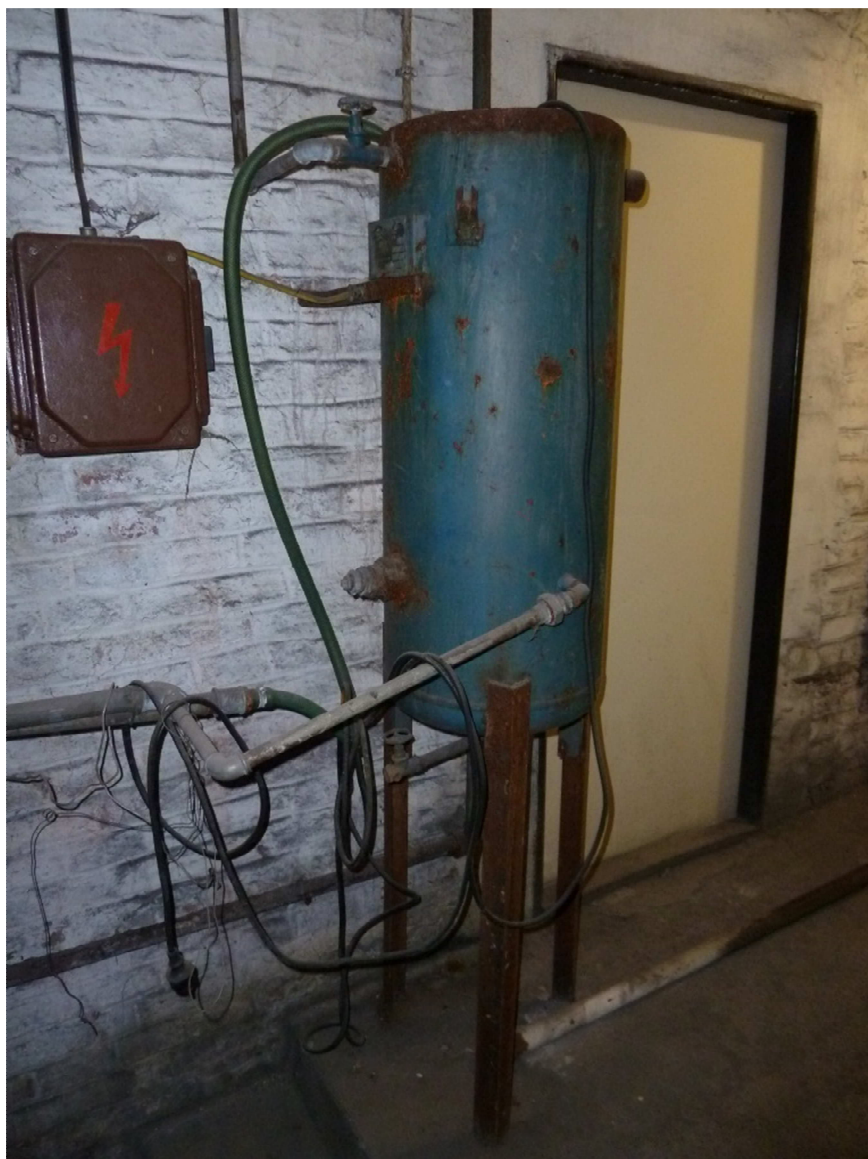
Nefunkční vodoinstalace, umístěná ve sklepě Obecního úřadu  
v Horním Maršově.
