# RESTAURÁTORSKÁ ZPRÁVA

## KAMENNÉ ČÁSTI FONTÁNY V HORNÍM MARŠOVĚ

### MÍSA SE ČTYŘMI CHRLIČI, PODSTAVEC, SOKL

#### 2. ETAPA RESTAUROVÁNÍ

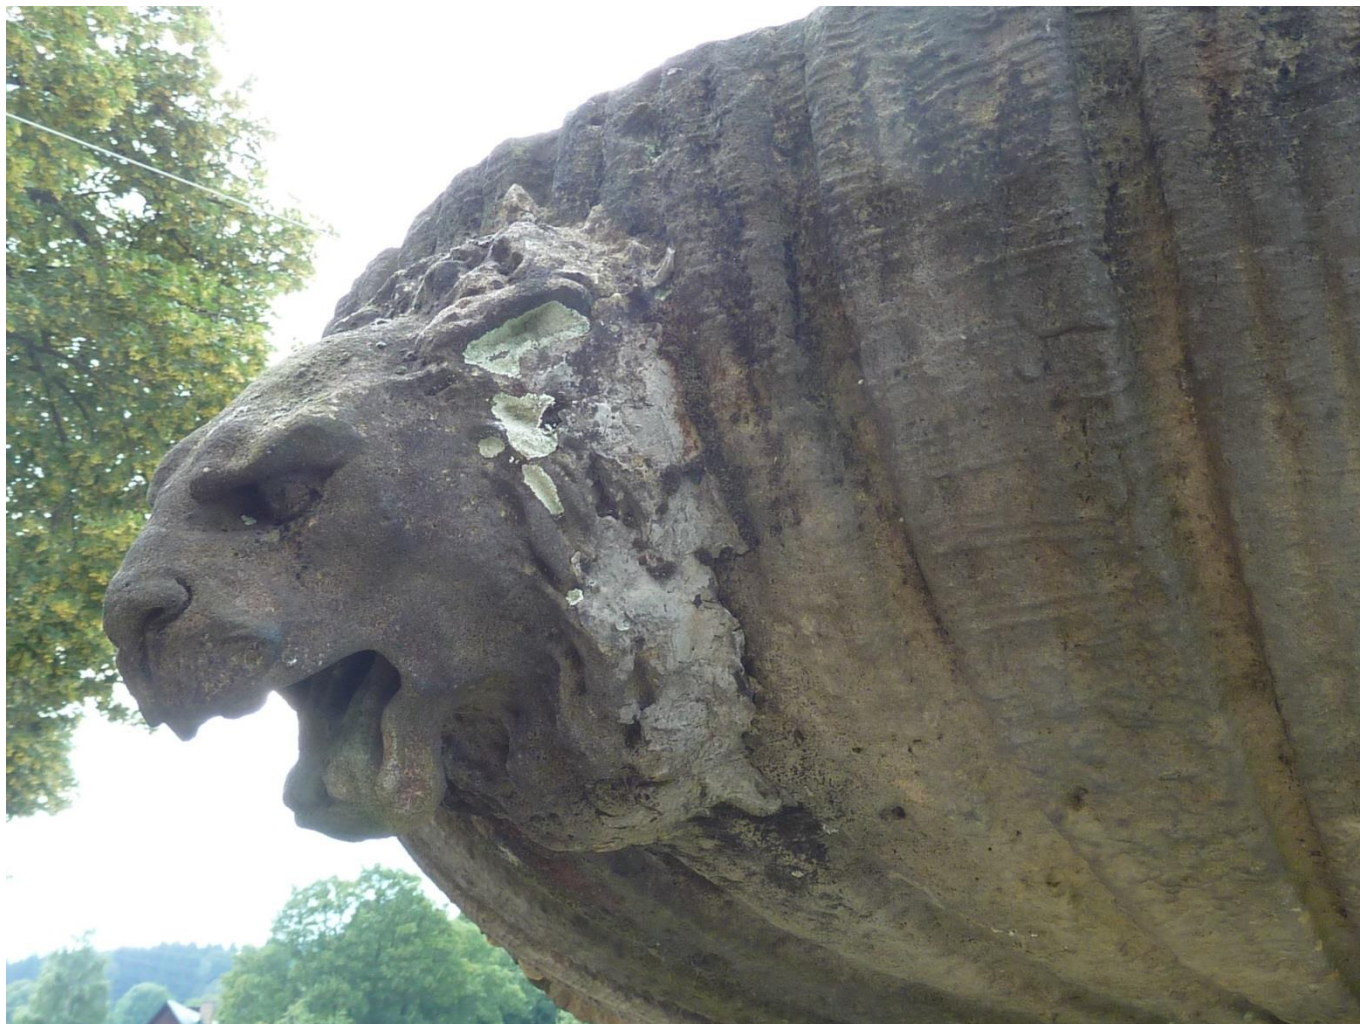
**Stav před restaurováním.** Mísa – zadní strana. Chrlič ve tvaru lví hlavy. Chrlič druhotně vsazený do mísy na kamenný čep. Nevhodné cementové vyspárování a doplnění poškozené modelace.

Povrch kamene byl zbaven porostu mikrovegetace a očištěn od atmosférických nečistot. Neprodyšná černá křusta, která se převážně vyskytovala na volutách podstavce, byla citlivě mechanicky odstraněna. Narušený kamenný materiál byl předem lokálně konsolidován, aby se předešlo jeho možným ztrátám. Na místech, kde byla zjištěna vyšší koncentrace vodorozpuštěných solí, byl proveden odsolovací zábal, který byl z důvodu vyšší účinnosti překryt po dobu třech týdnů igelitovou folií. Zelená olejová vrstva na soklu fontány byla odstraněna mechanickou a chemickou cestou. Byly odstraněny nevhodné cementové tmely z předchozích oprav a zbytky spárové výplně.

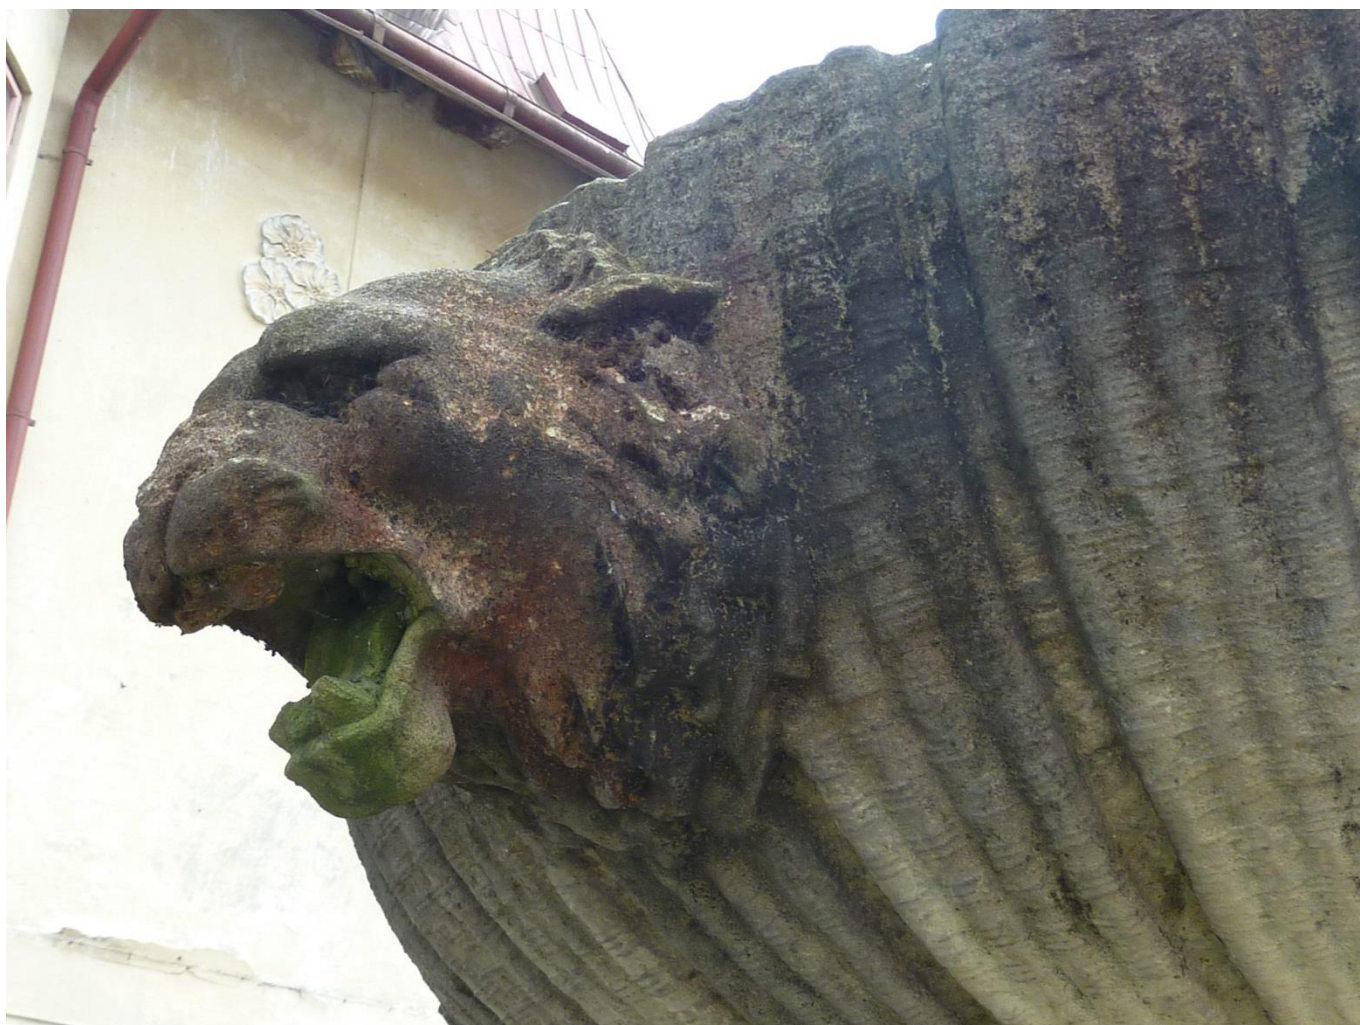
**Stav před restaurováním.** Mísa – levá strana. Chrlič ve tvaru lví hlavy.  
Povrchové znečištění kamene .

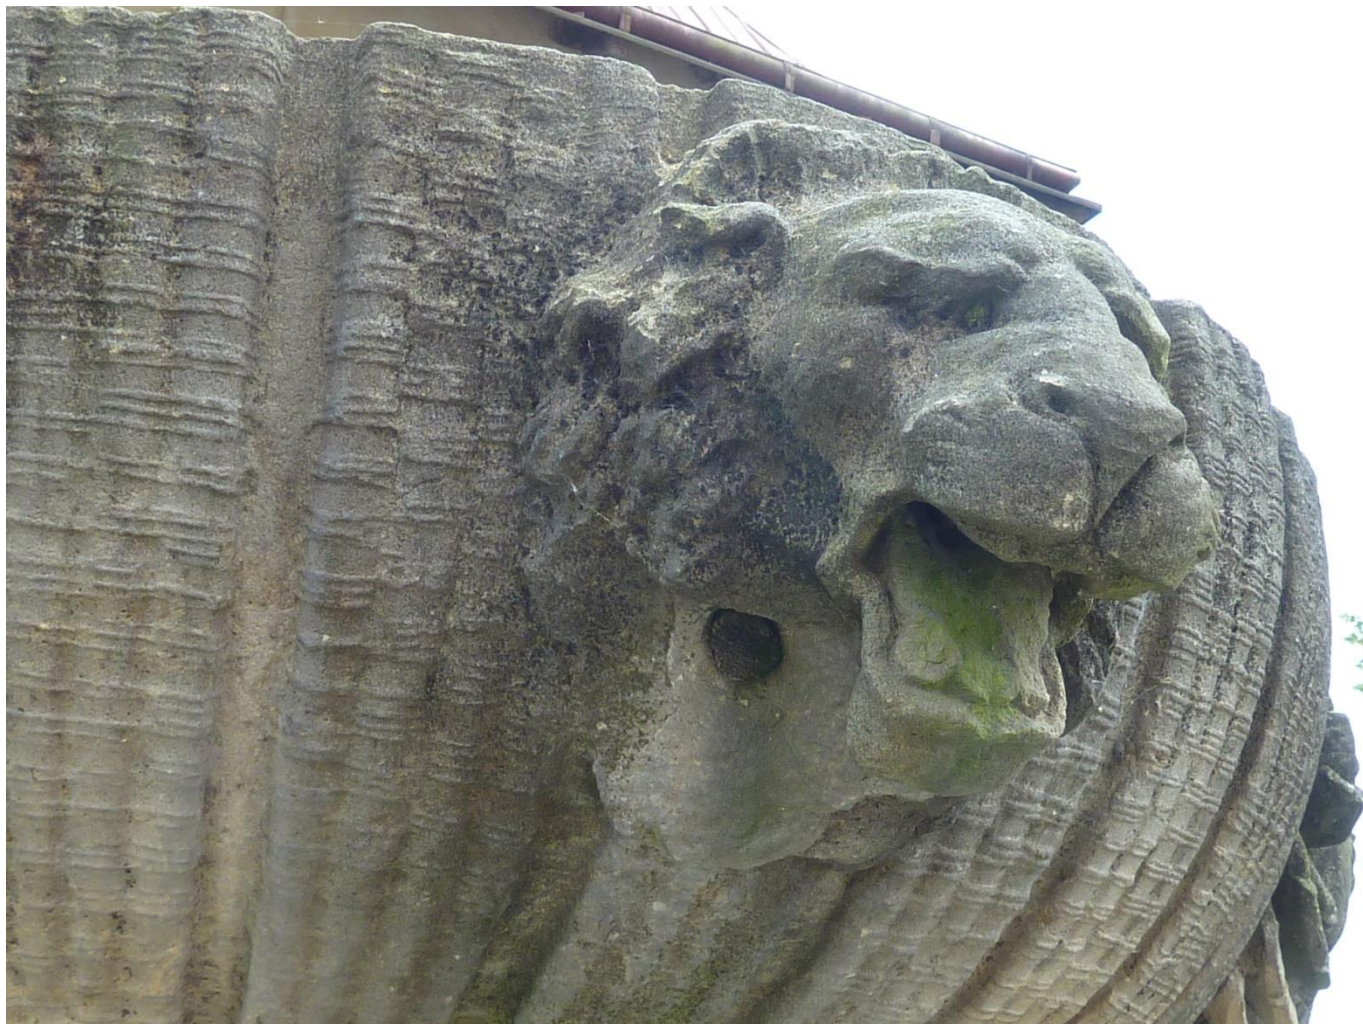
Chrliče ve tvaru lvích hlav a sošky raků jsou mechanicky poškozeny. U raků bylo odlomeno 16 končetin, přední hlava lva má odlomenou část hřívý.

**Stav před restaurováním.** Mísa – přední strana. Chrlič ve tvaru lví hlavy.  
Odlomená část hřívy.

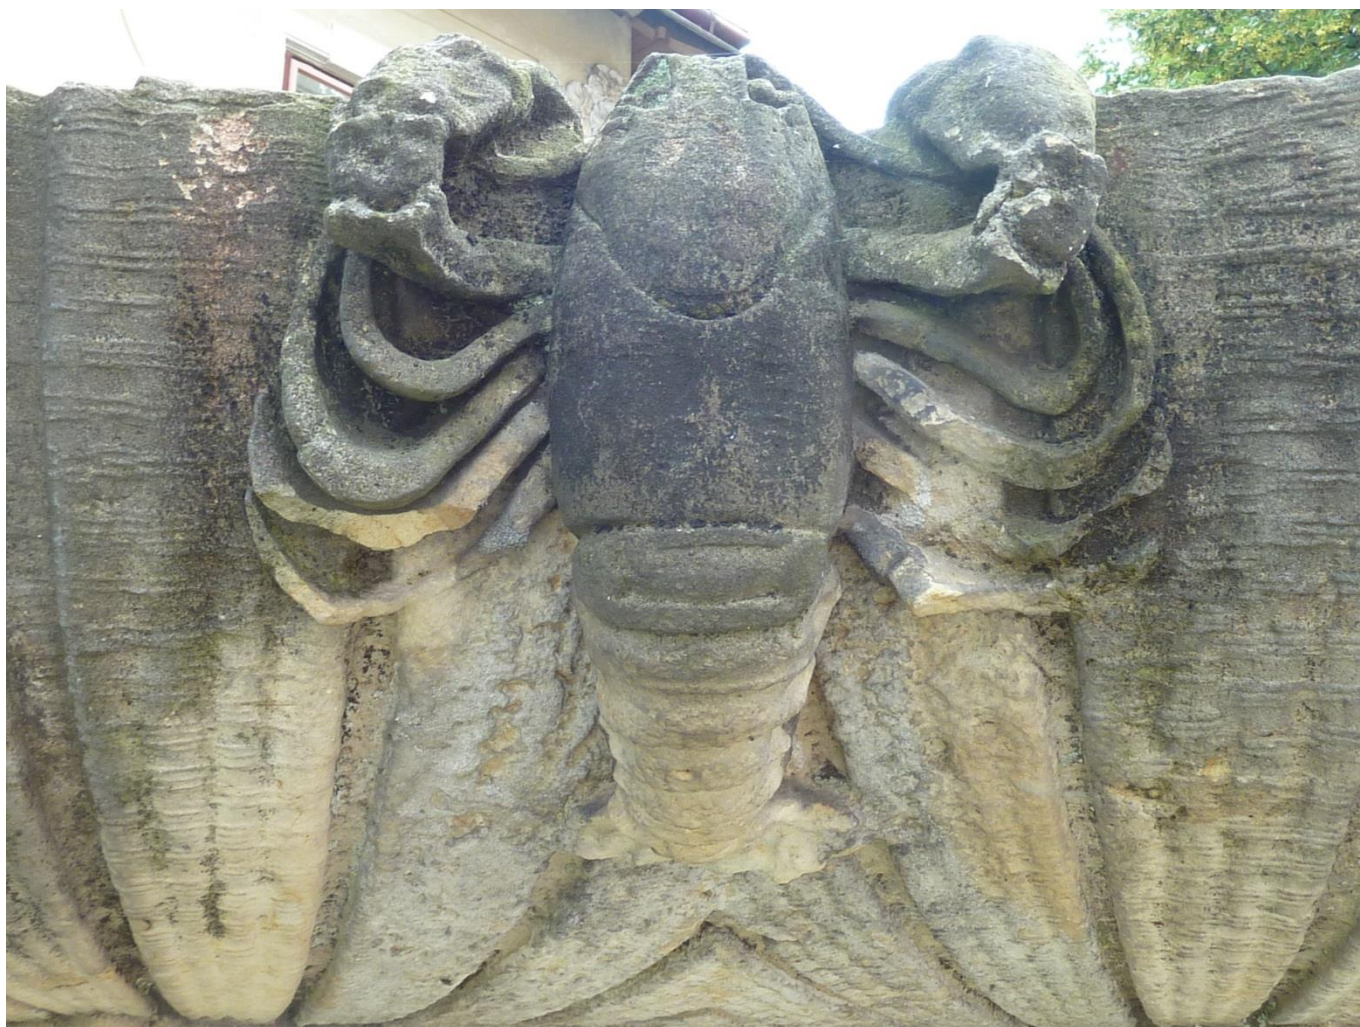
**Stav před restaurováním.** Mísa – levá strana. Soška raka. Černá krusta na těle raka, snižující paropropustnost kamene. Mechanické poškození končetin.

Chybějící modelace byla doplněna umělým kamenem. Záměrem bylo navrátit památce její ucelený charakter – obnovení architektonického řádu, linií a profilací, rehabilitace autorského tvarosloví. Pro doplnění chybějících končetin všech čtyř raků byla zhotovena sádrovo-lukoprenová forma, sejmutá z dochovaných částí. Poté bylo odlito potřebné množství končetin (celkem 16 ks) do umělého kamene. Po povrchovém opracování a úpravě styčné plochy byly připevněny ke kameni na čepy z nerezové oceli. Spára mezi doplňkem a kamenem byla vyplněna tmelem.

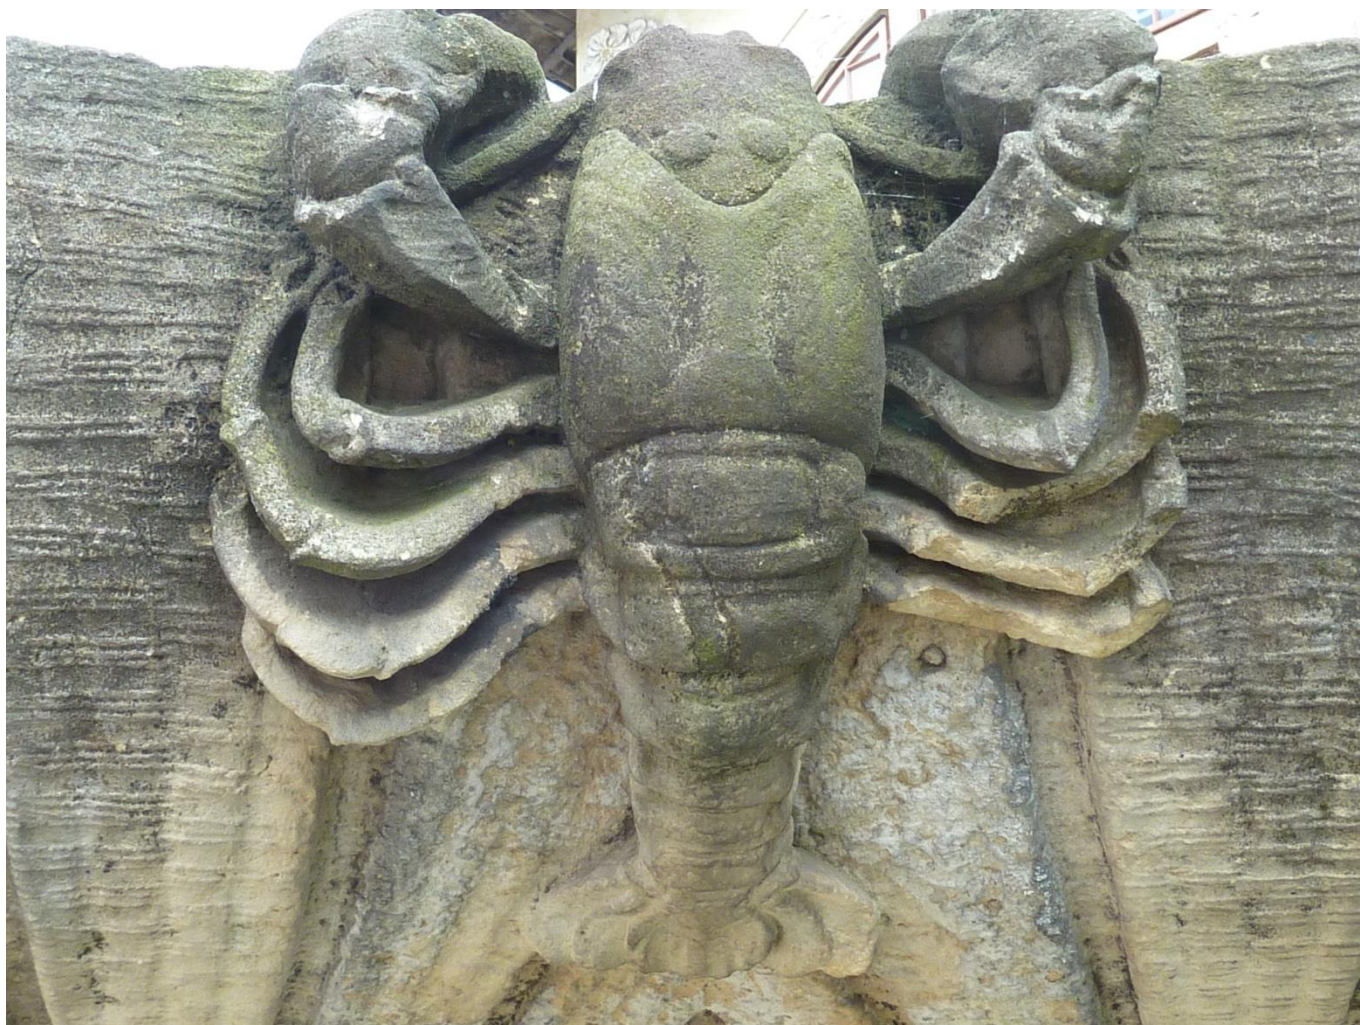
**Stav před restaurováním.** Mísa – pravá strana. Soška raka. Povrchové znečištění kamene. Mechanické poškození končetin.

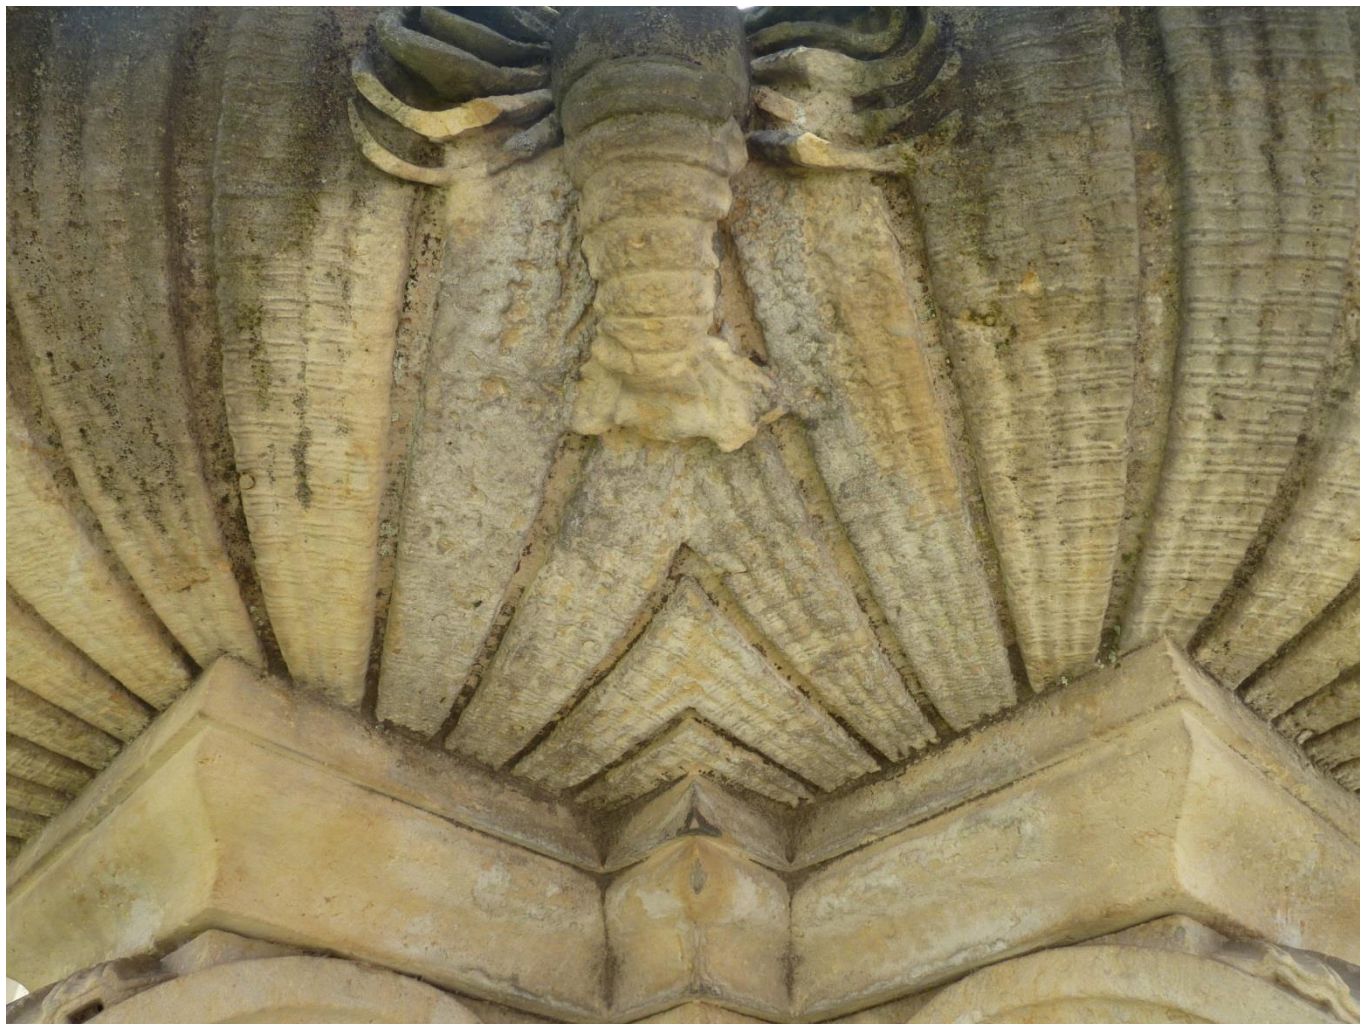
Povrch kamene je znečištěn atmosférickými nečistotami. Na plochách vystavených výraznějšímu působení povětrnosti se nachází nálety nižších rostlin - mečů, lišejníků a řas. Na spodní polše mísy (pod soškami raků) a volutách podstavce se objevují výrazné krusty a depozity síranových solí, omezující paropropustnost kamene. Vlivem degradace kamene zde došlo značnému úbytku povrchové modelace.

**Stav před restaurováním.** Mísa – levá strana. Výkvěty síranových solí pod soškou raka.

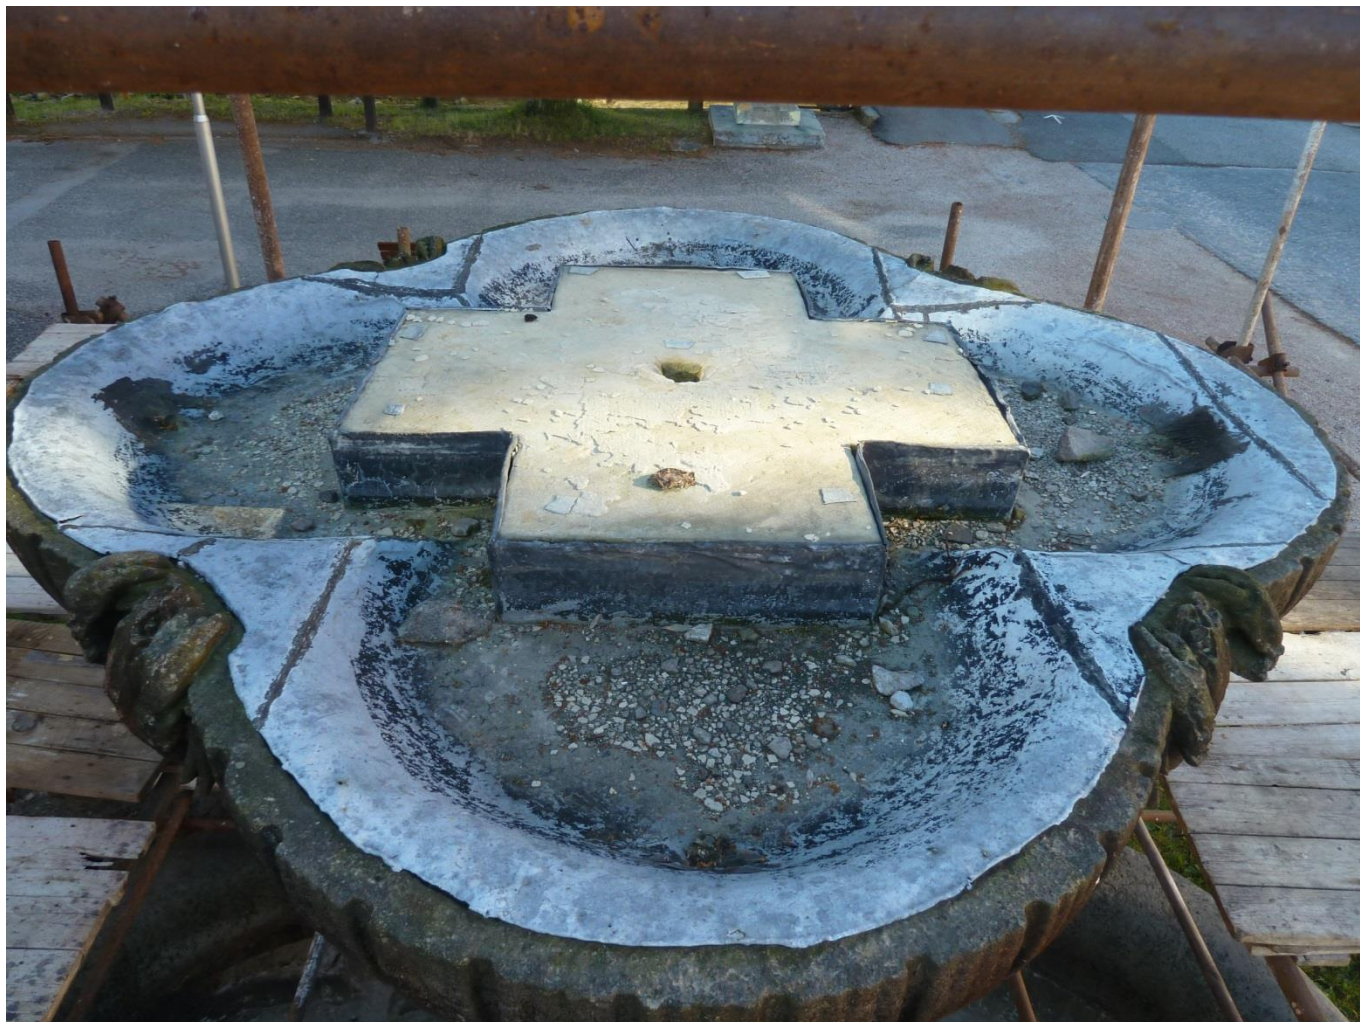
Mísa bude nově oplechována olověným plechem. Stávající olověný plech je již nefunkční a v minulosti byl několikrát opravován.

**Stav před restaurováním. Mísa. Poškozené vnitřní olověné oplechování.**

Mísa byla nově oplechována olověným plechem o síle 1 mm. Voda je vyvedena přes tlamy chrličů čtyřmi měděnými trubičkami o vnitřním průměru 14 mm. Měděné trubičky jsou důkladně přivařeny k olověnému plechu, aby nedocházelo k průsaku vody do kamene. Na obvodu mísy je plech zatemován do obvodové drážky a přetmelen.

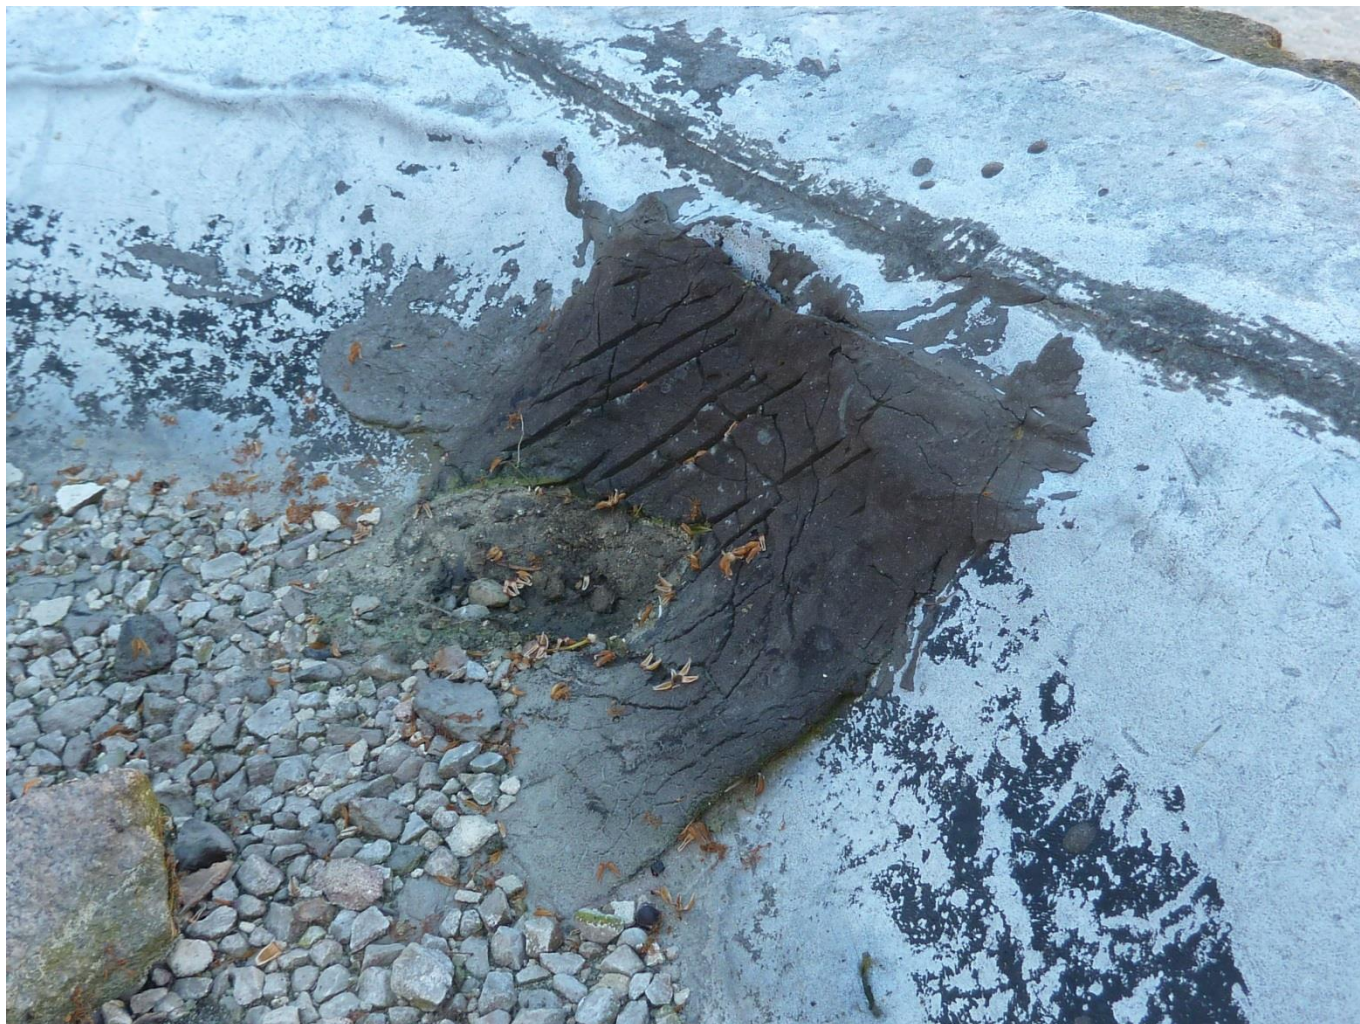
**Stav před restaurováním.** Mísa. Poškozené vnitřní olověné oplechování.  
Asfaltová záplata u odtokového kanálku.

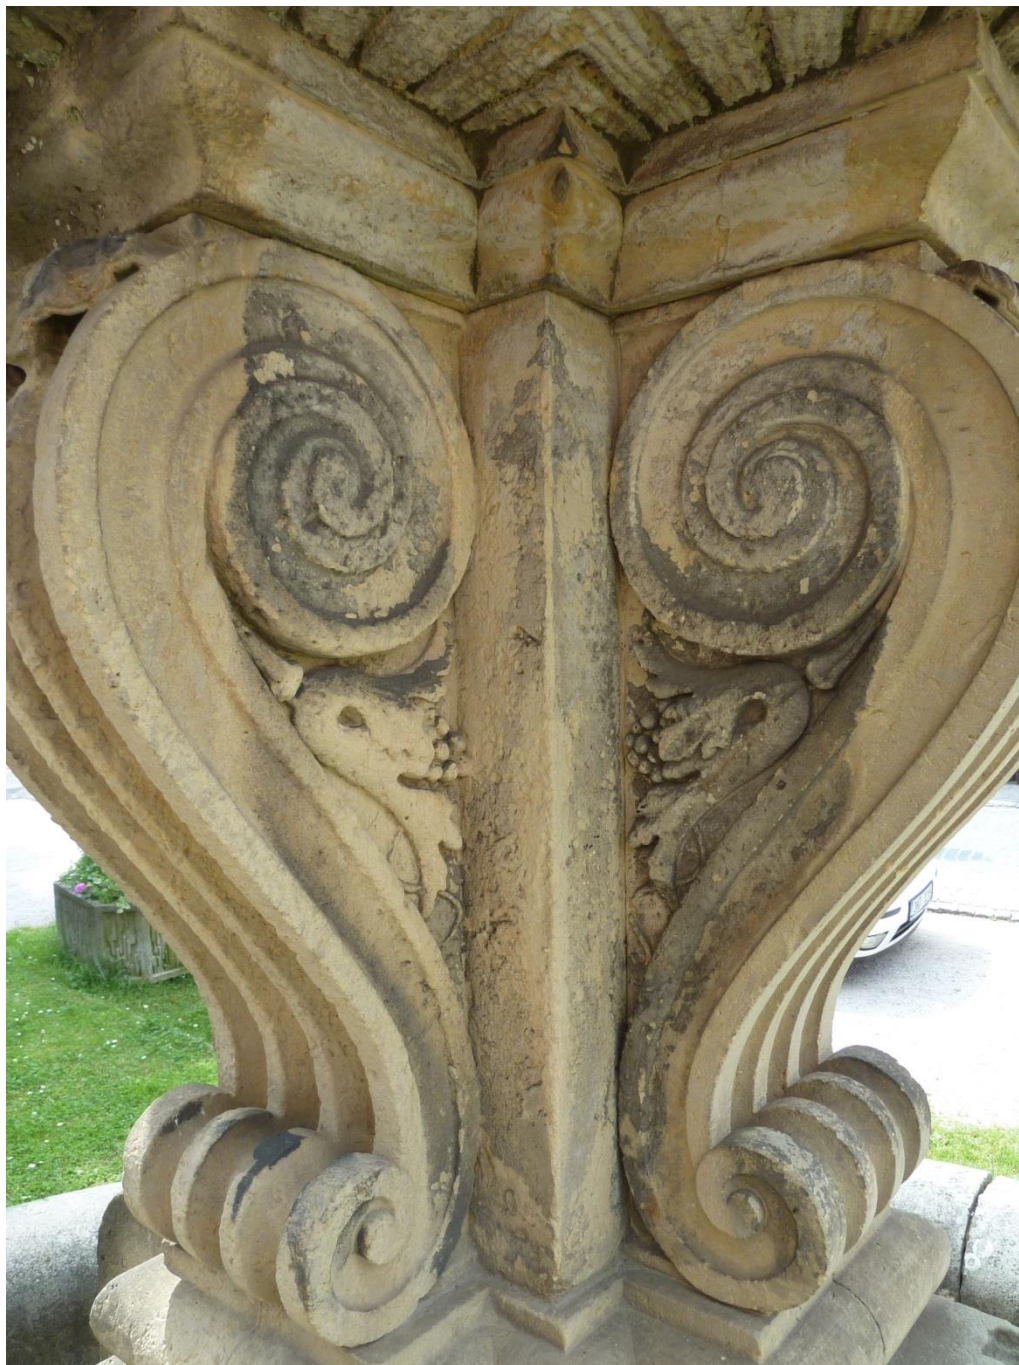
**Stav před restaurováním.** Podstavec – zadní strana. Černá krusta, snižující paropropustnost kamene.

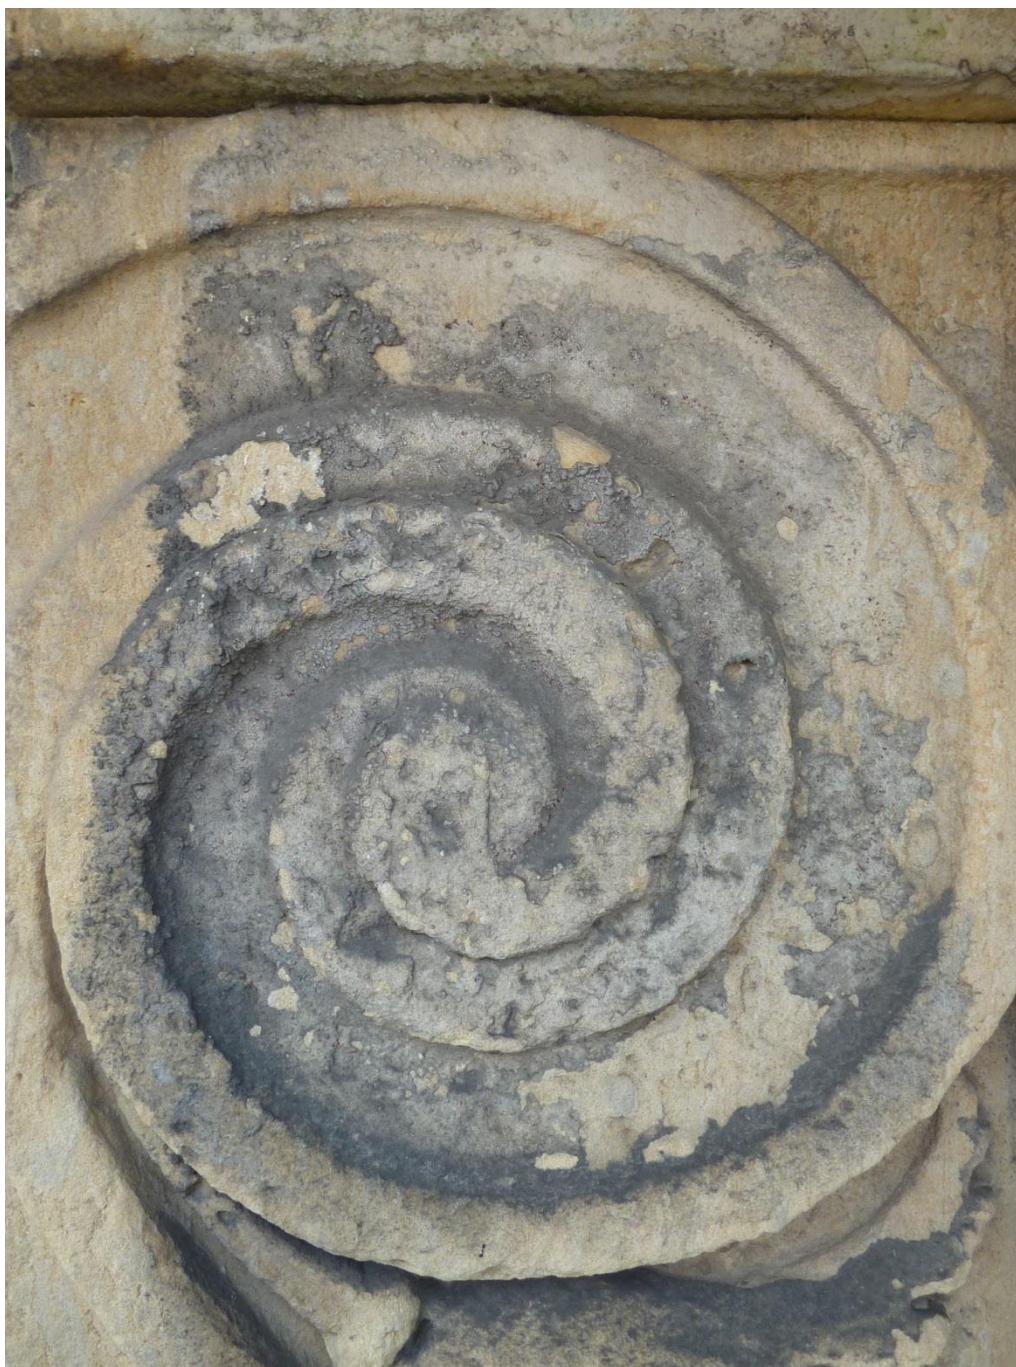
**Stav před restaurováním.** Podstavec – detail voluty. Degradace kamene pod silnou krustou, snižující paropropustnost kamene.

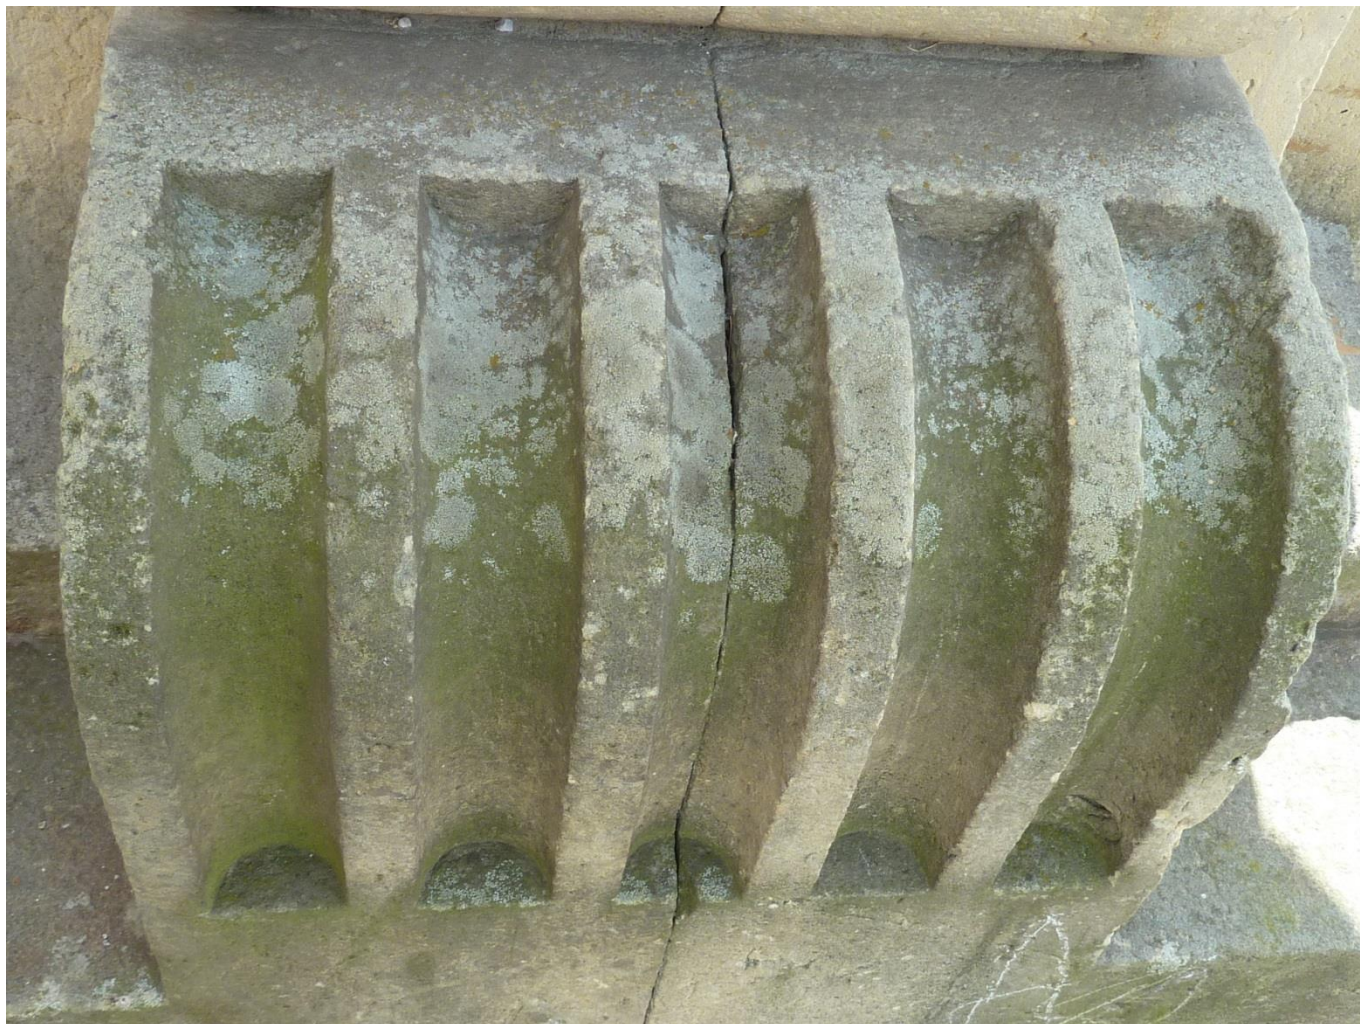
**Stav před restaurováním.** Podstavec – spodní část. Porost mechů a lišejníků na povrchu kamene. Absence spárové výplně.

Spáry mezi kamennými bloky byly po vyčištění vyplněny spárovací maltou.

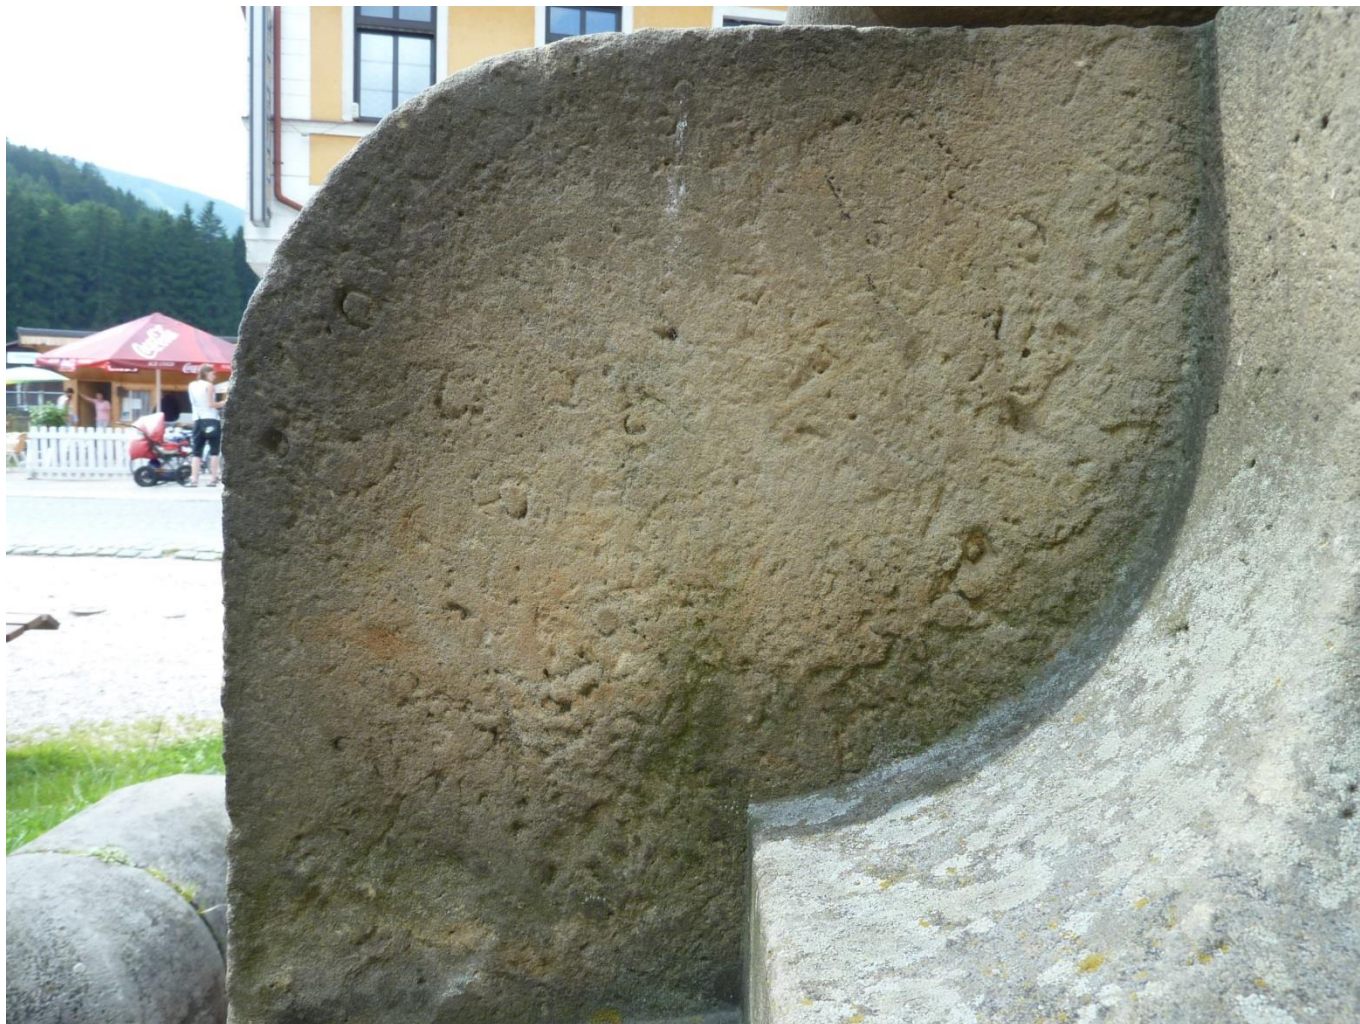
**Stav před restaurováním. Podstavec – spodní část. Povrchová koroze kamene.**

Zkorodovaný kámen byl konsolidován organokřemičitým zpevňovačem kamene.

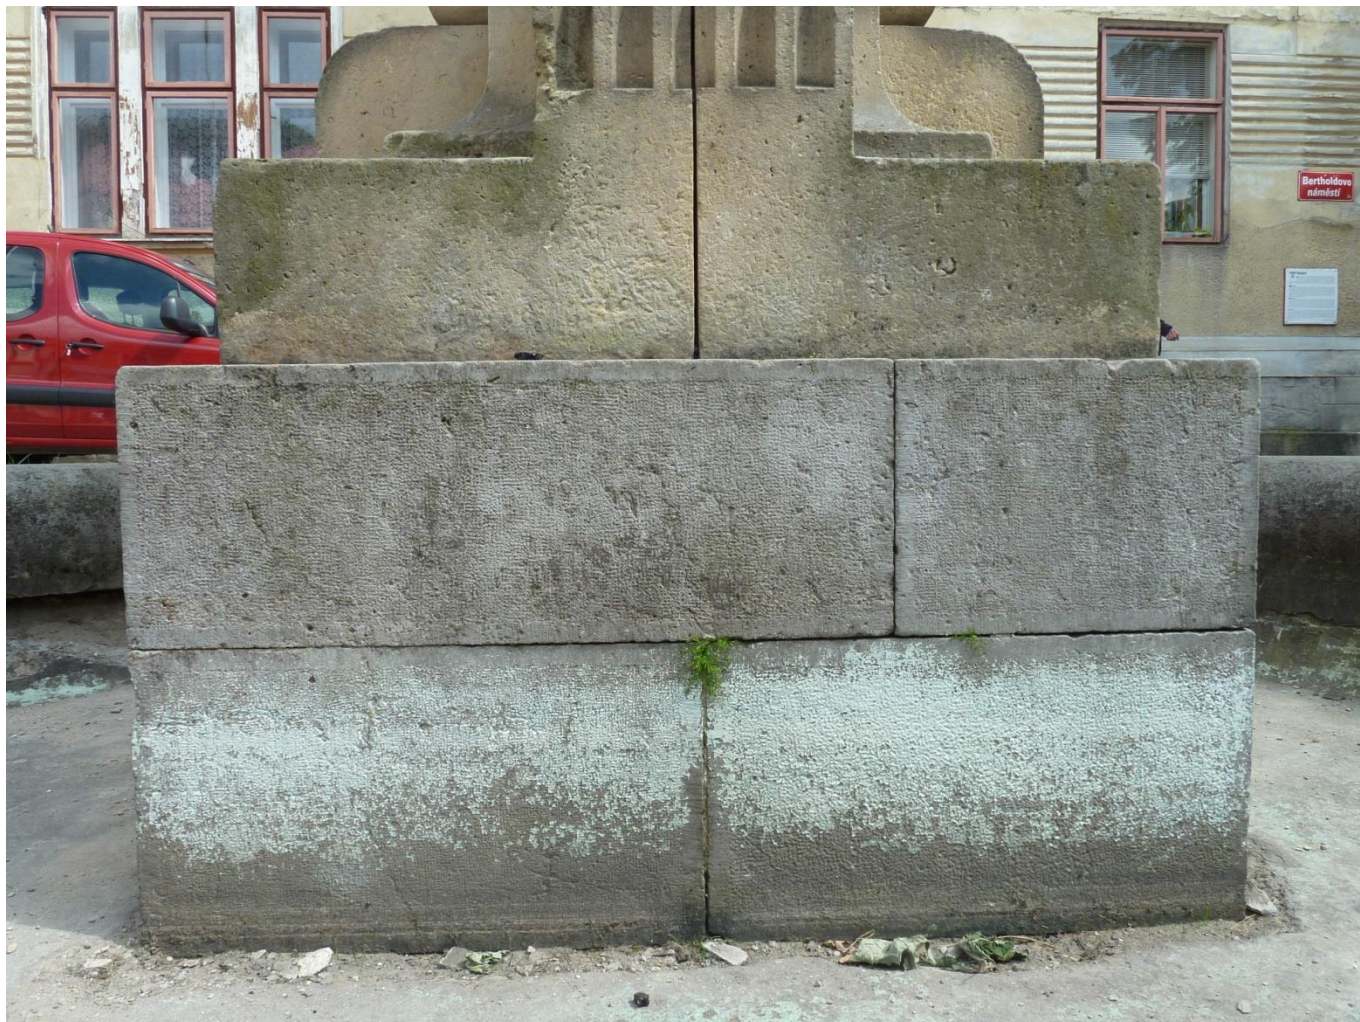
**Stav před restaurováním.** Sokl. Zbytky zeleného izolačního olejového nátěru spodní nádrže fontány. Absence spárové výplně.

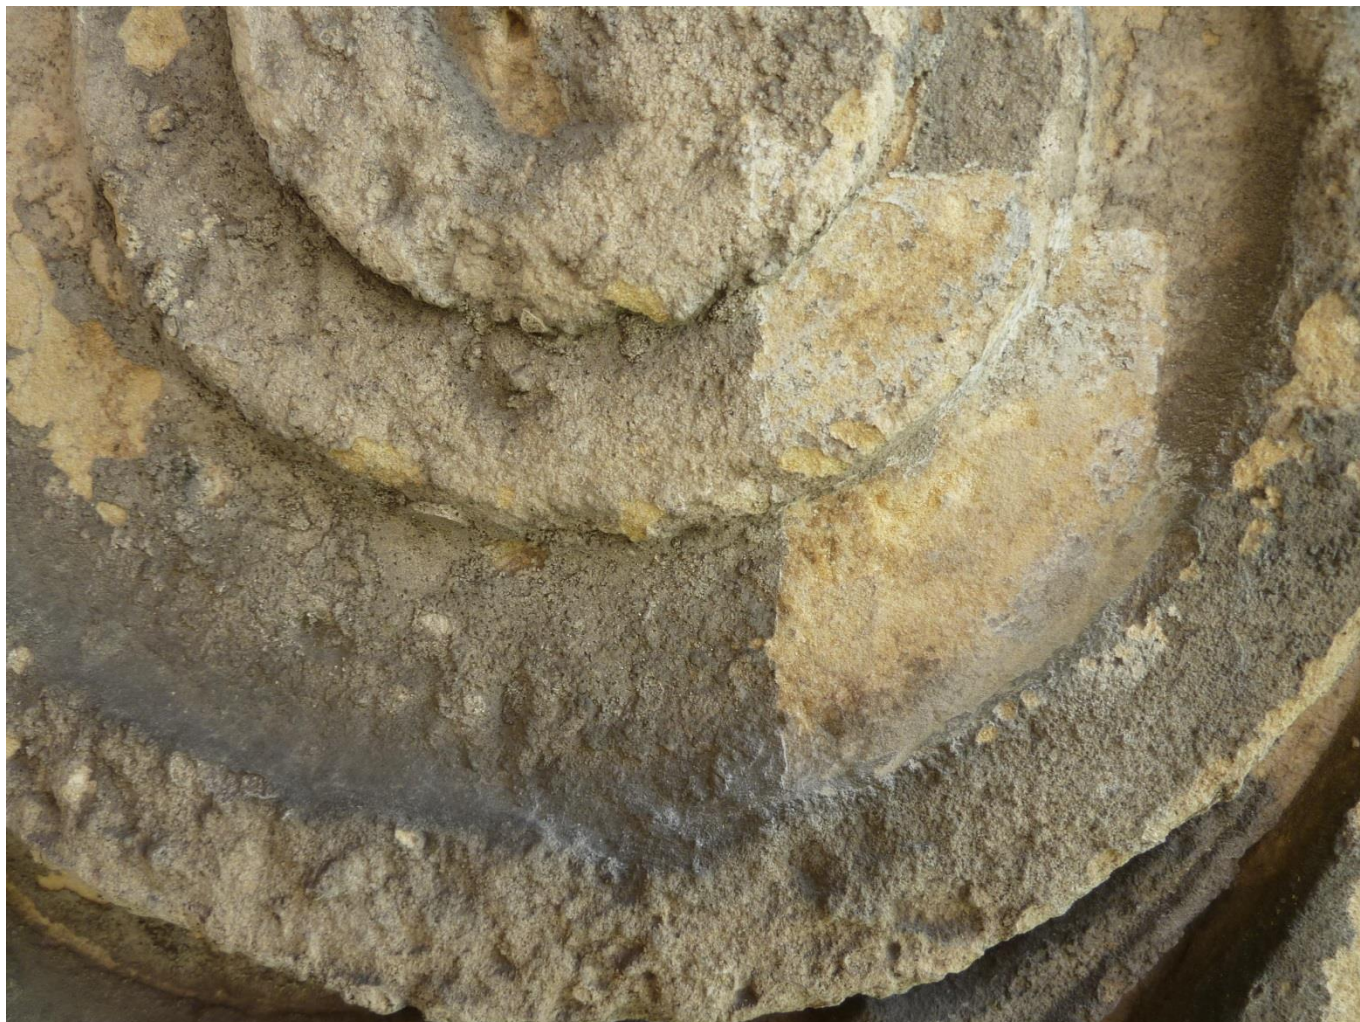
**Průběh restaurování.** Podstavec – detail voluty. Detail povrchové degradace kamene pod neprodyšnou vrstvou černé krusty.
