# RESTAURÁTORSKÁ ZPRÁVA

KAMENNÉ ČÁSTI FONTÁNY V HORNÍM MARŠOVĚ

**SOCHA ALEGORIE VÍTĚZSTVÍ, HLAVICE  
SLOUPU, PODSTAVEC SLOUPU SE SOCHAŘSKOU  
VÝZDOBOU**

2012

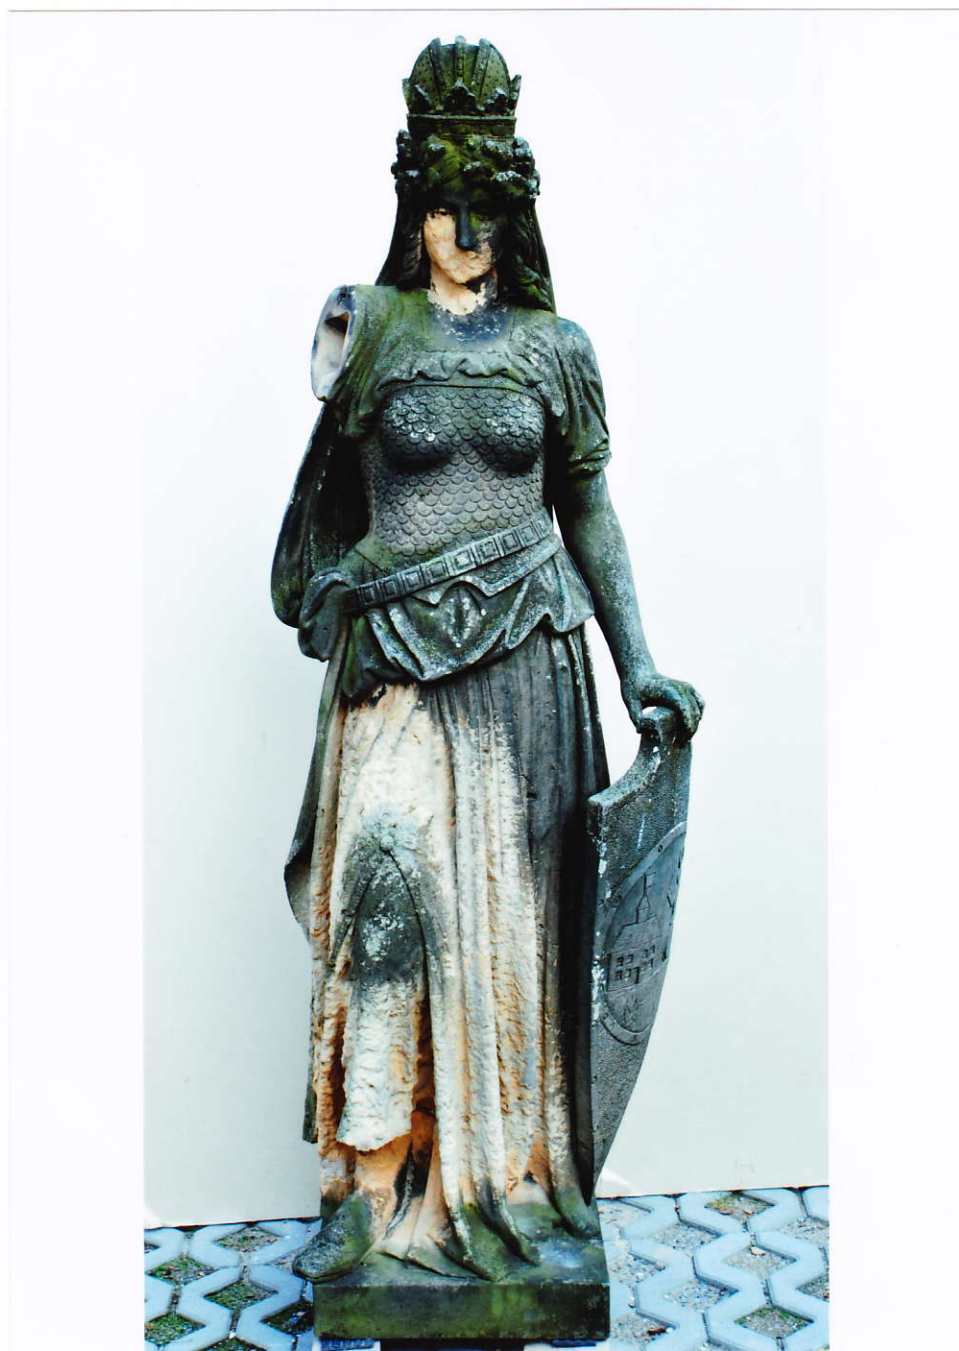
Vlivem hloubkové koroze kamene došlo k značnému úbytku modelace v obličejové části sochy a ve spodních partiích drapérie suknice, pláště a na pravé noze. Měděný vavřínový věnec, vsazený do pravé ruky, se dochoval pouze ve fragmentu.

**Stav před restaurováním (po demontáži a převozu do dílny).**  
Socha alegorie Vítězství.

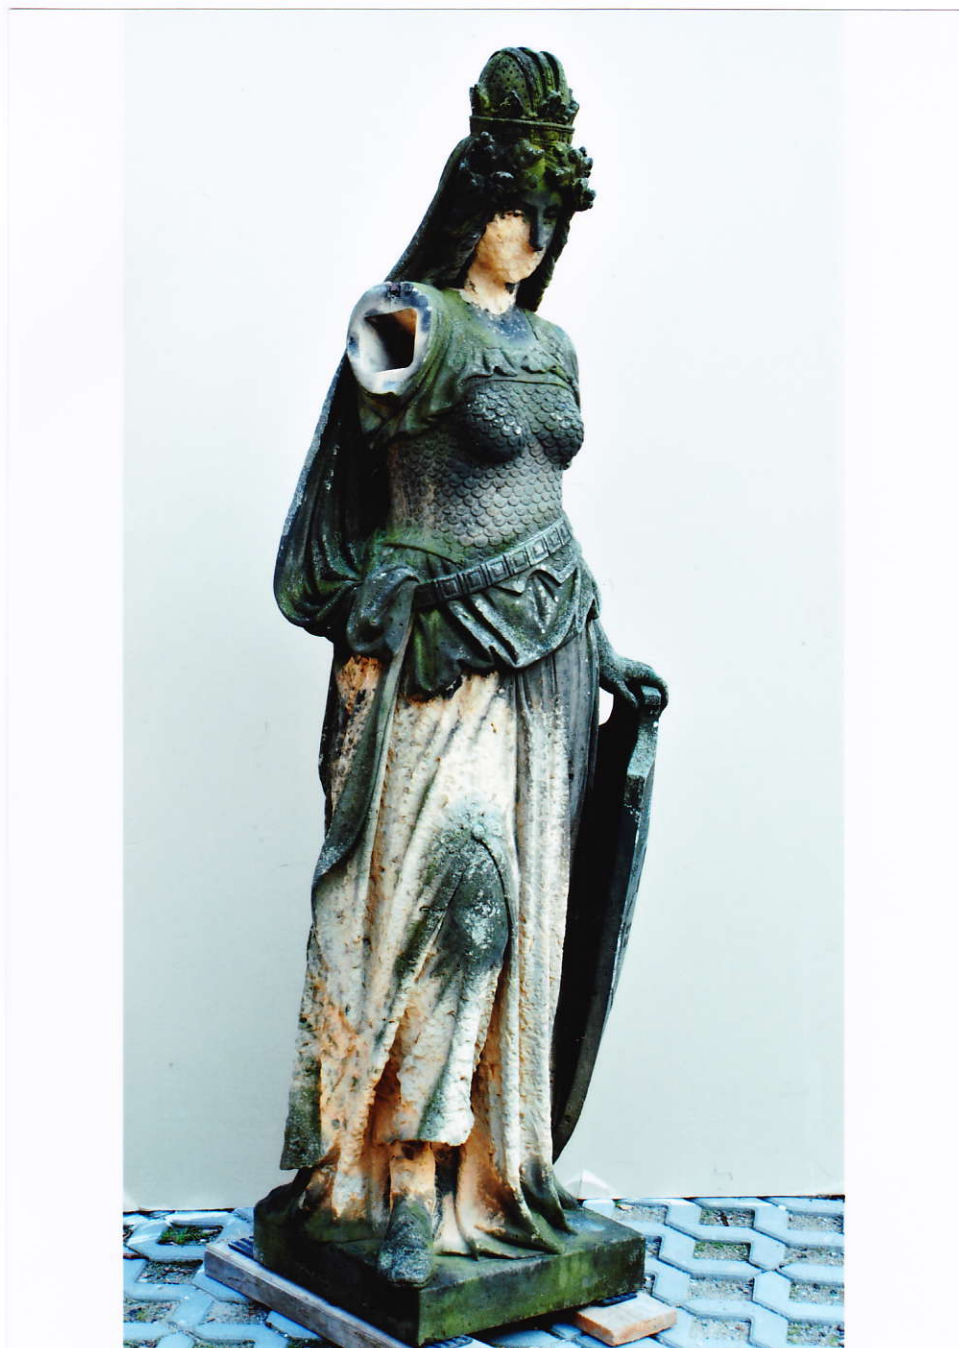
**Stav před restaurováním.**  
Socha alegorie Vítězství.

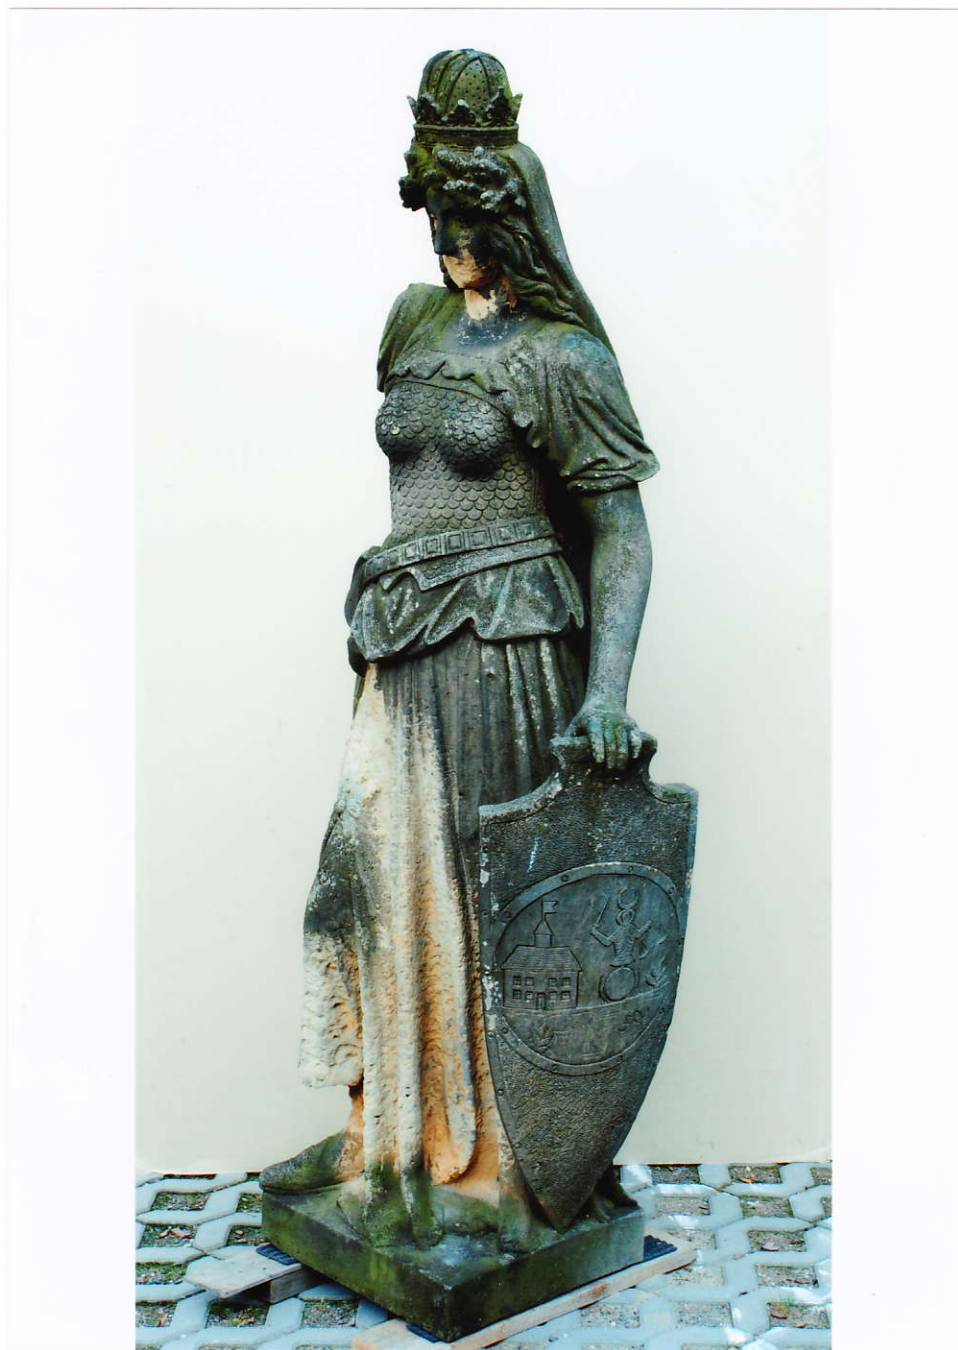
**Stav před restaurováním.**  
Socha alegorie Vítězství.

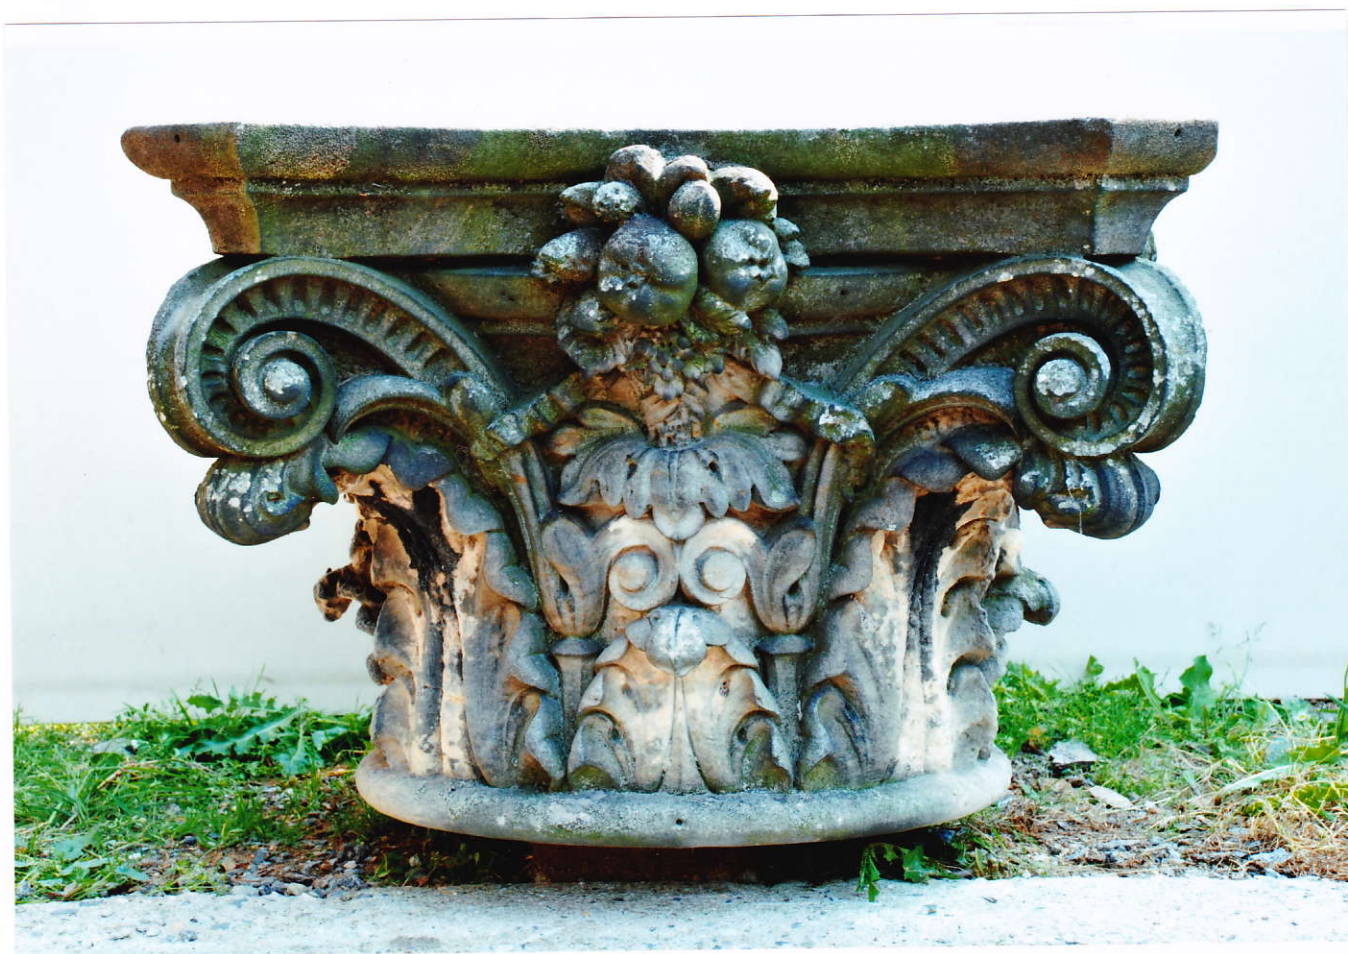
Zde došlo k značnému úbytku drobné povrchové modelace z důvodu tvorby neprodyšné krusty, která se vyskytuje převážně ve srážkových stínech.

**Stav před restaurováním.**  
Hlavice sloupu.

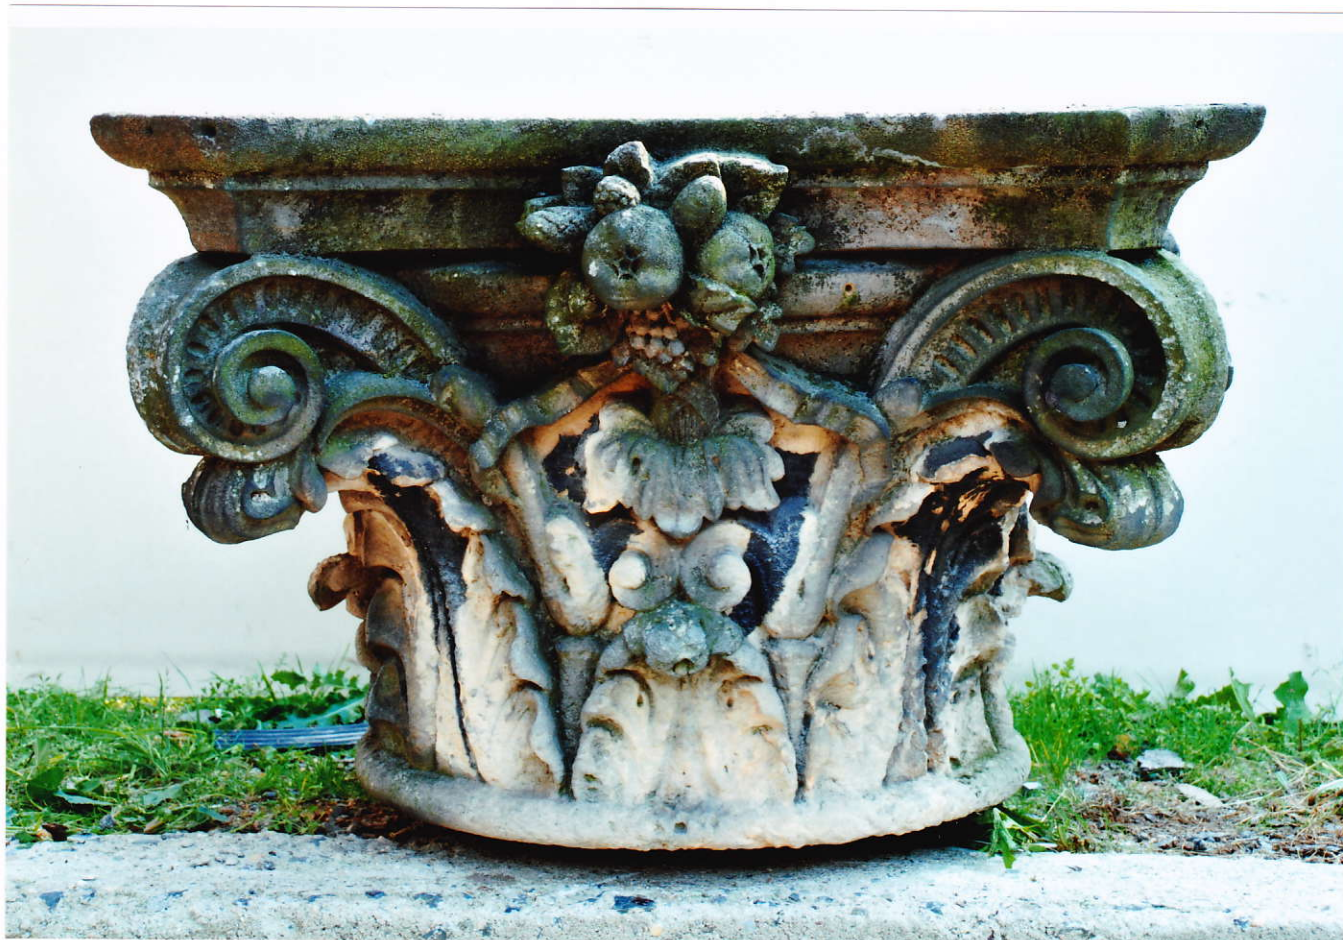
**Stav před restaurováním.**  
Hlavice sloupu.

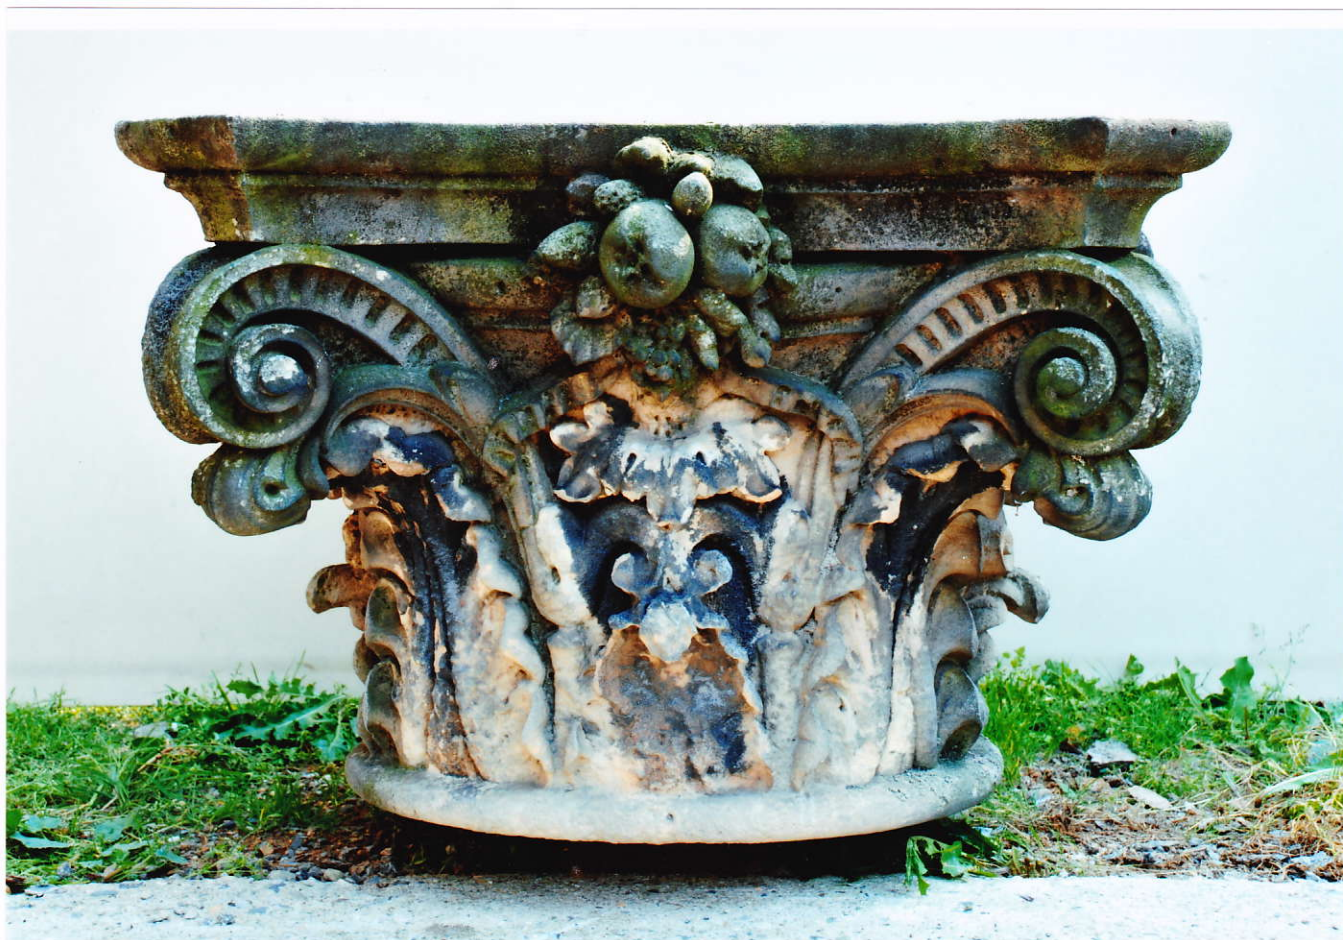
**Stav před restaurováním.**  
Hlavice sloupu.

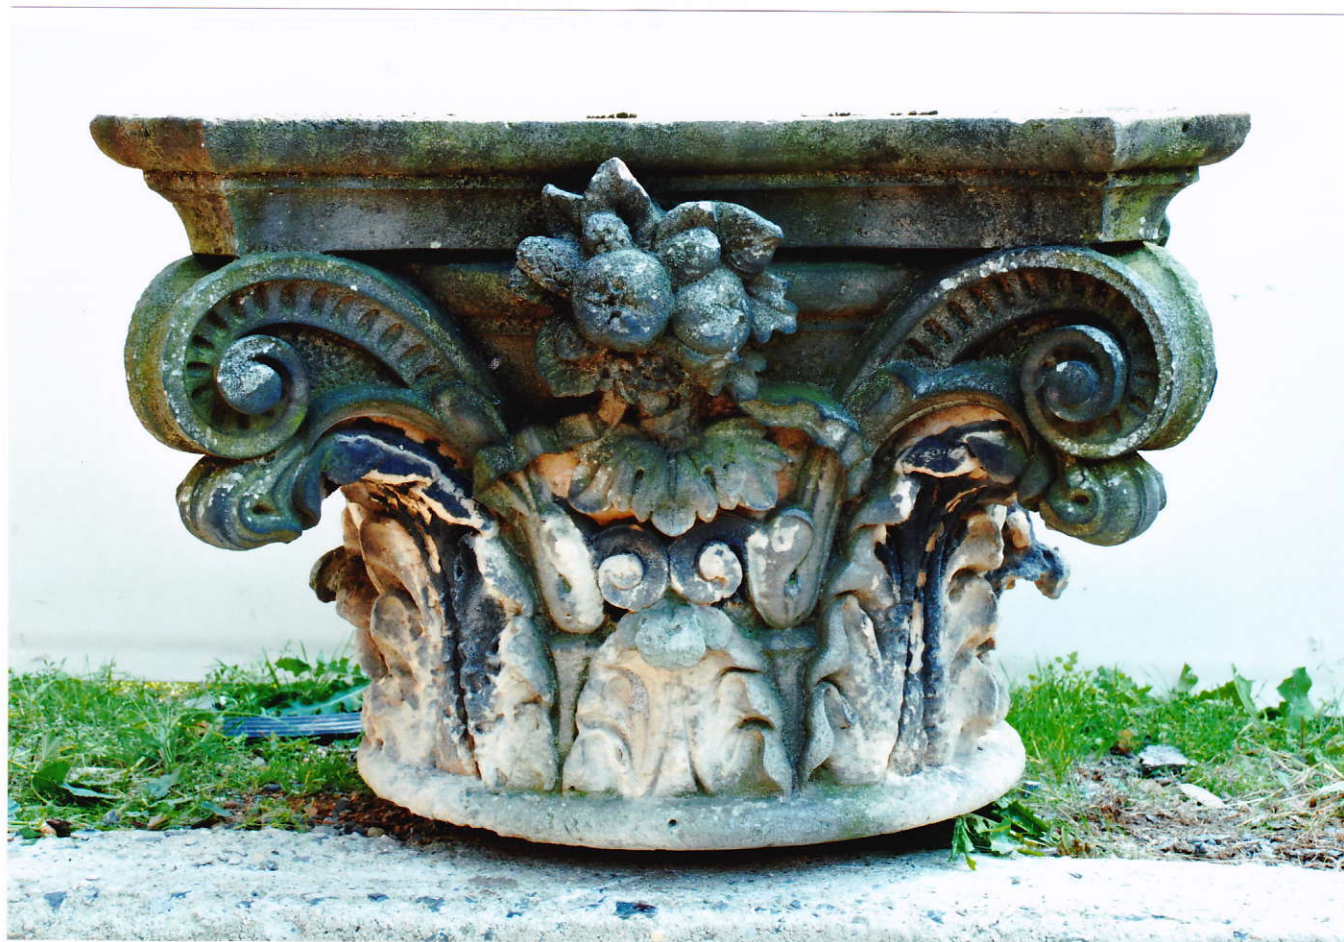
**Stav před restaurováním.**  
Hlavice sloupu.

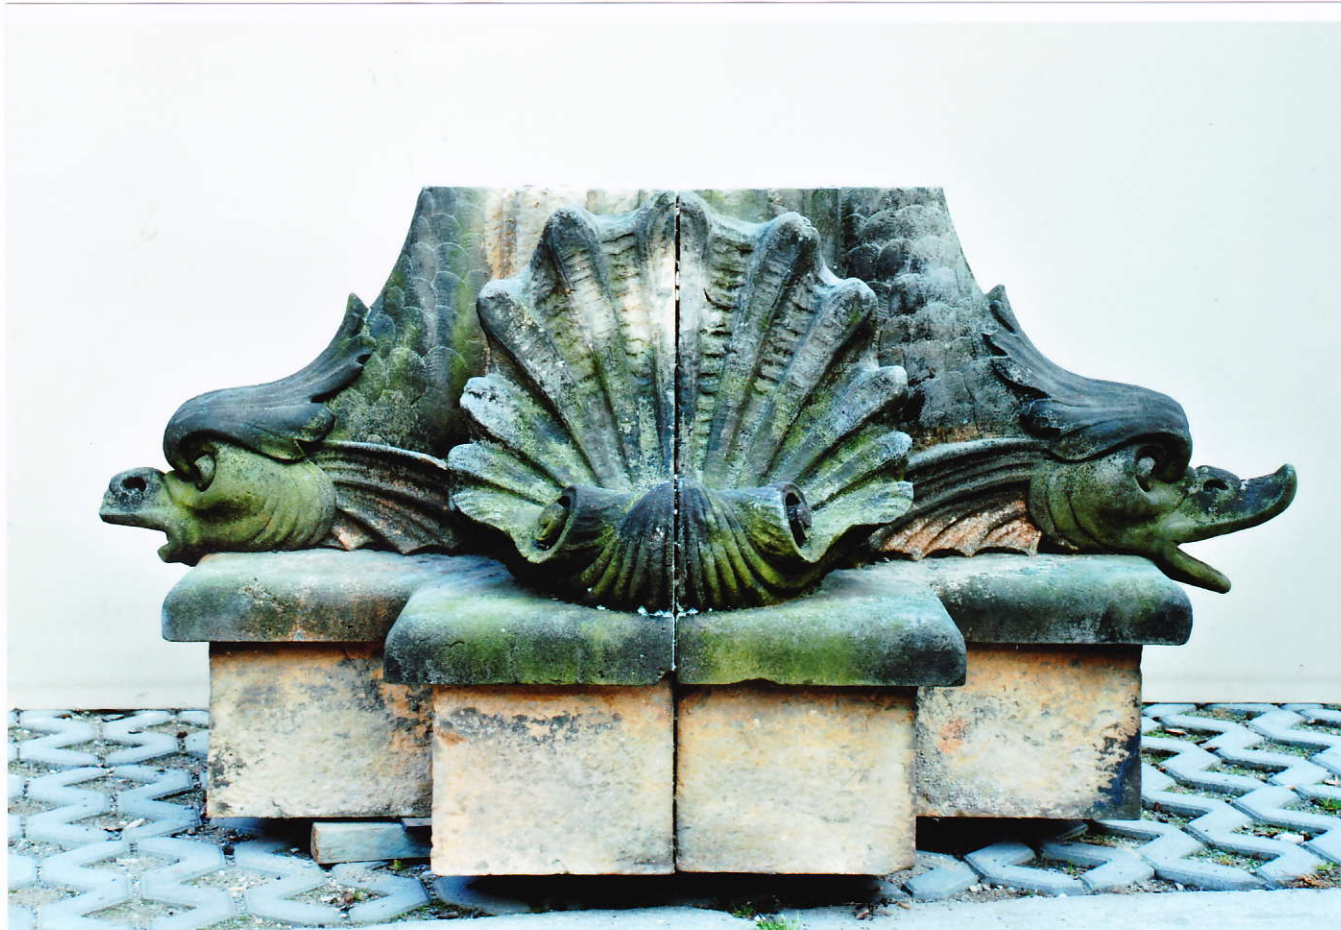
Povrch kamene byl porostlý silnou vrstvou mikrovegetace, která způsobila povrchovou degradaci kamenného materiálu. Povrchová degradace spodní části podstavce byla způsobena vyšší koncentrací vodorozpustných solí, jejichž přítomnost byla potvrzena laboratorním průzkumem odebraného vzorku. V minulosti došlo k odlomení tlamy levého delfínka.

**Stav před restaurováním.**  
Podstavec sloupu se sochařskou výzdobou.

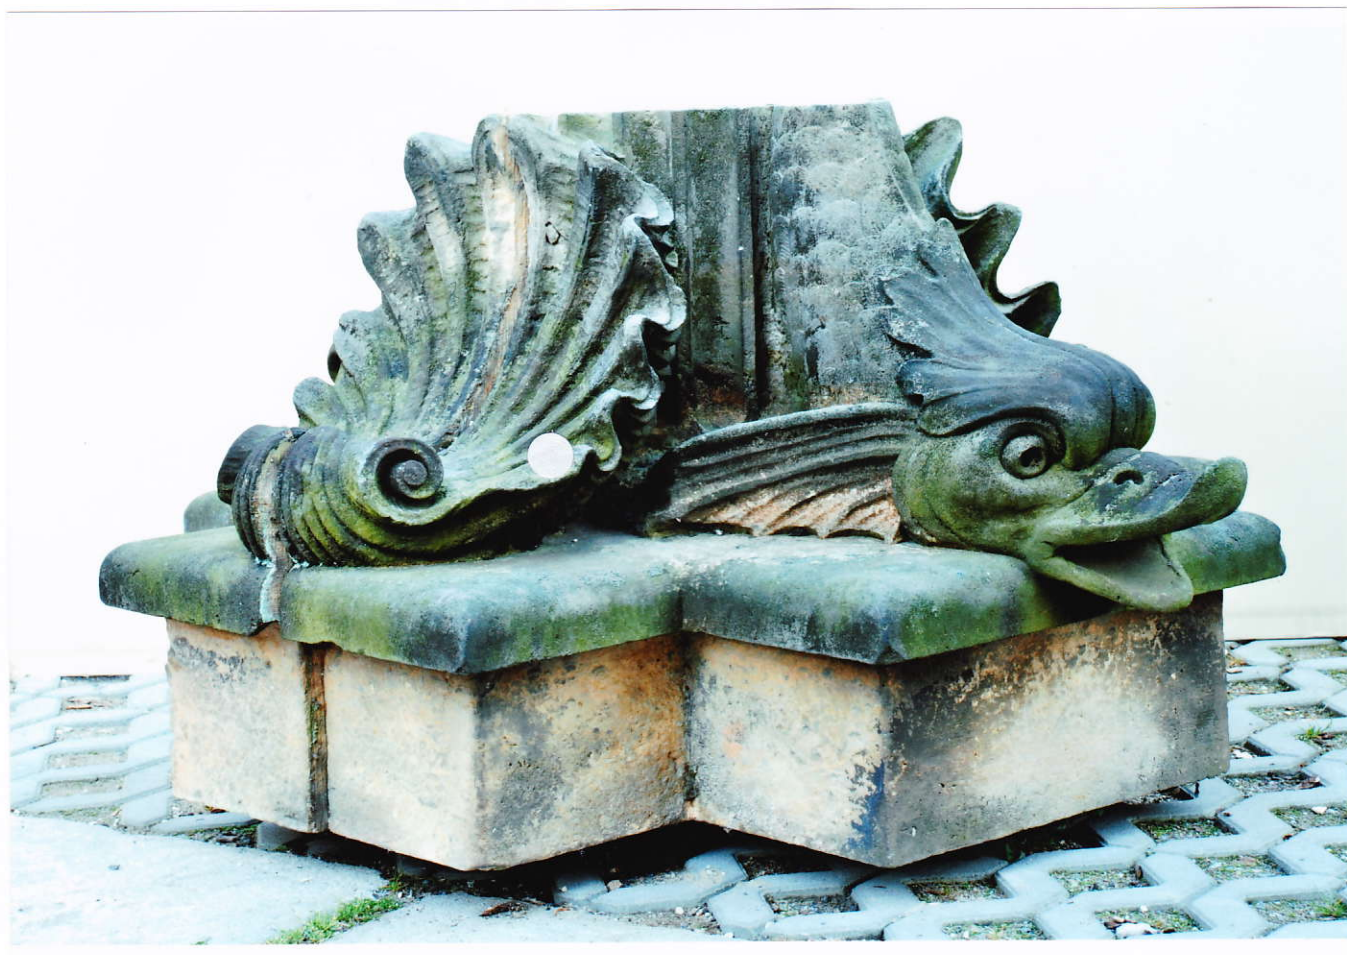
**Stav před restaurováním.**  
Podstavec sloupu se sochařskou výzdobou.

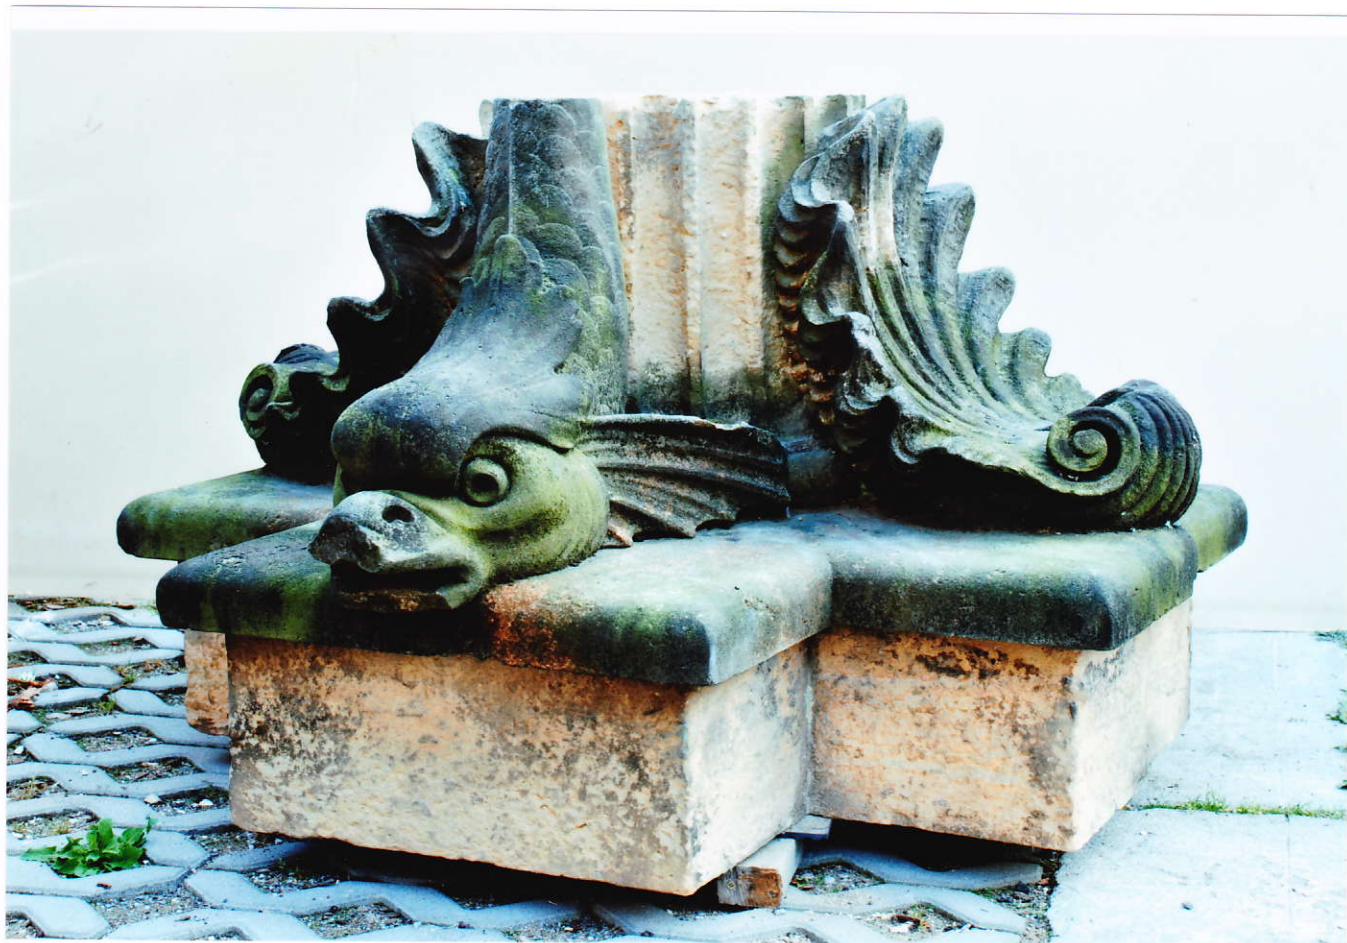
**Stav před restaurováním.**  
Podstavec sloupu se sochařskou výzdobou.

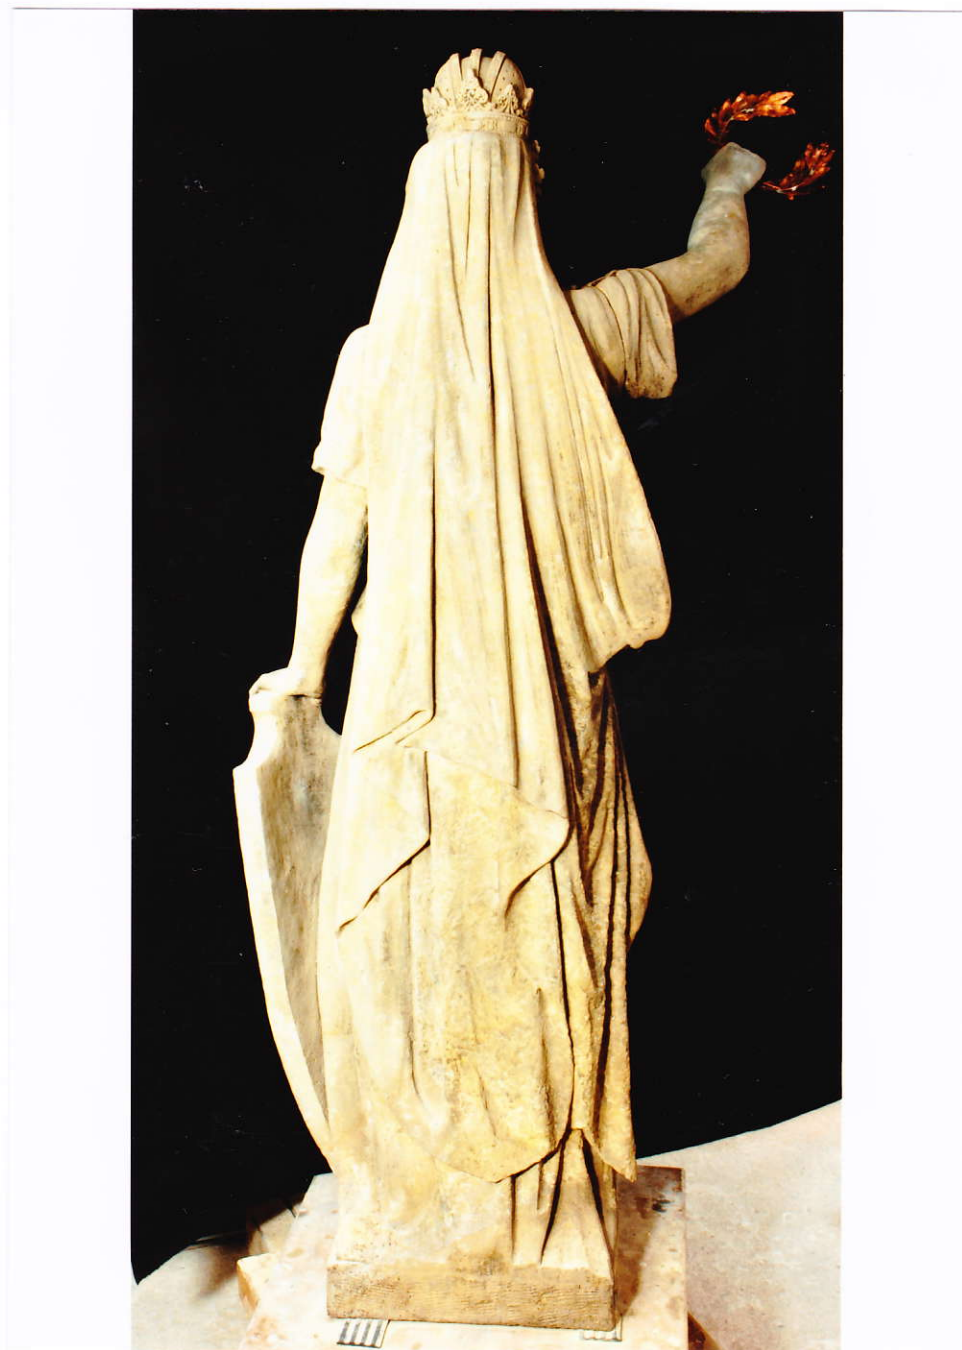
**Stav po restaurování.**  
Socha alegorie Vítězství.

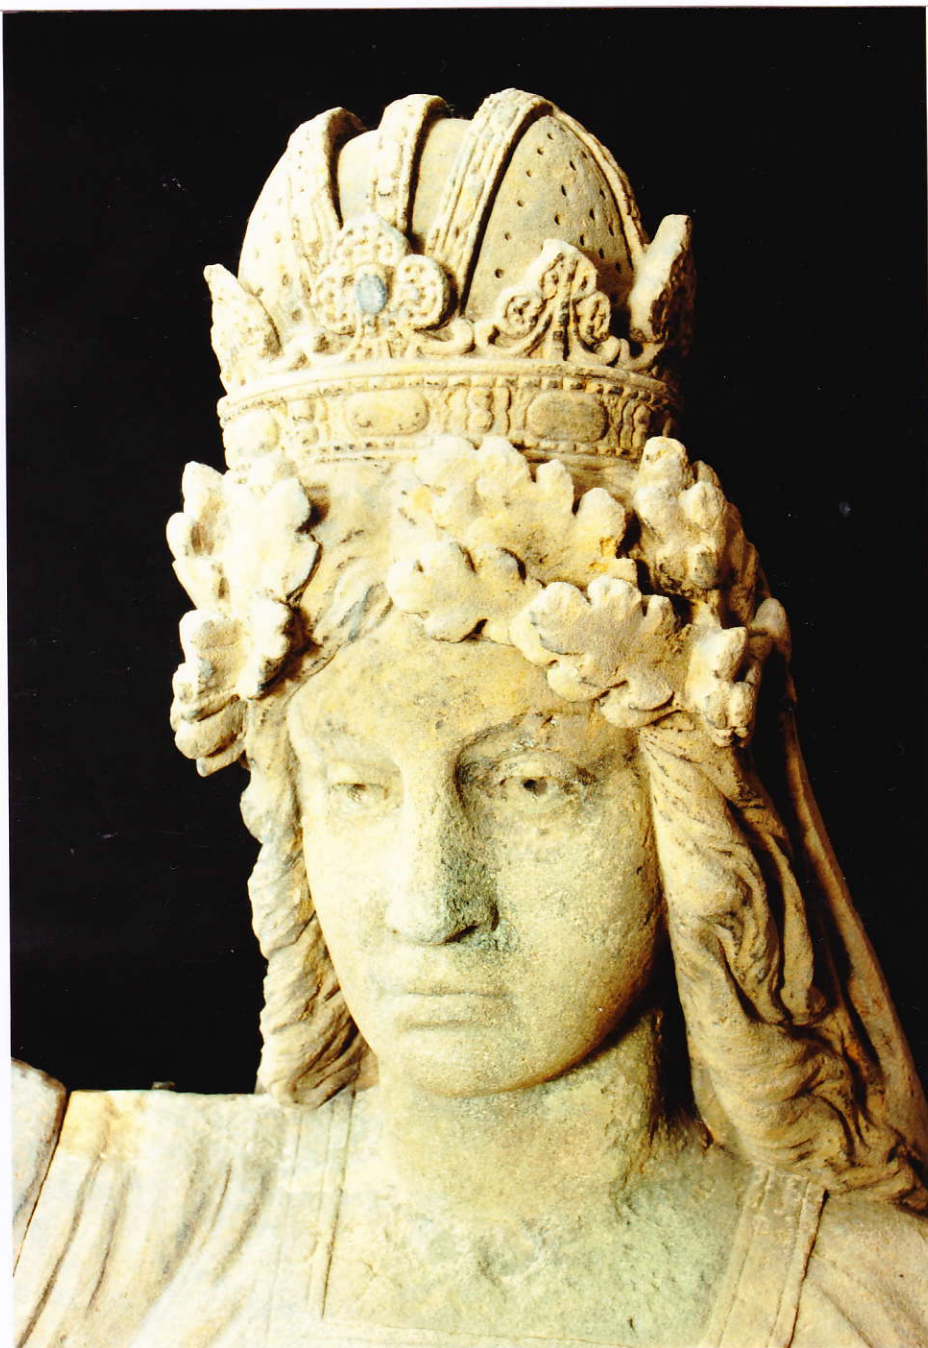
**Stav po restaurování.**  
Socha alegorie Vítězství.

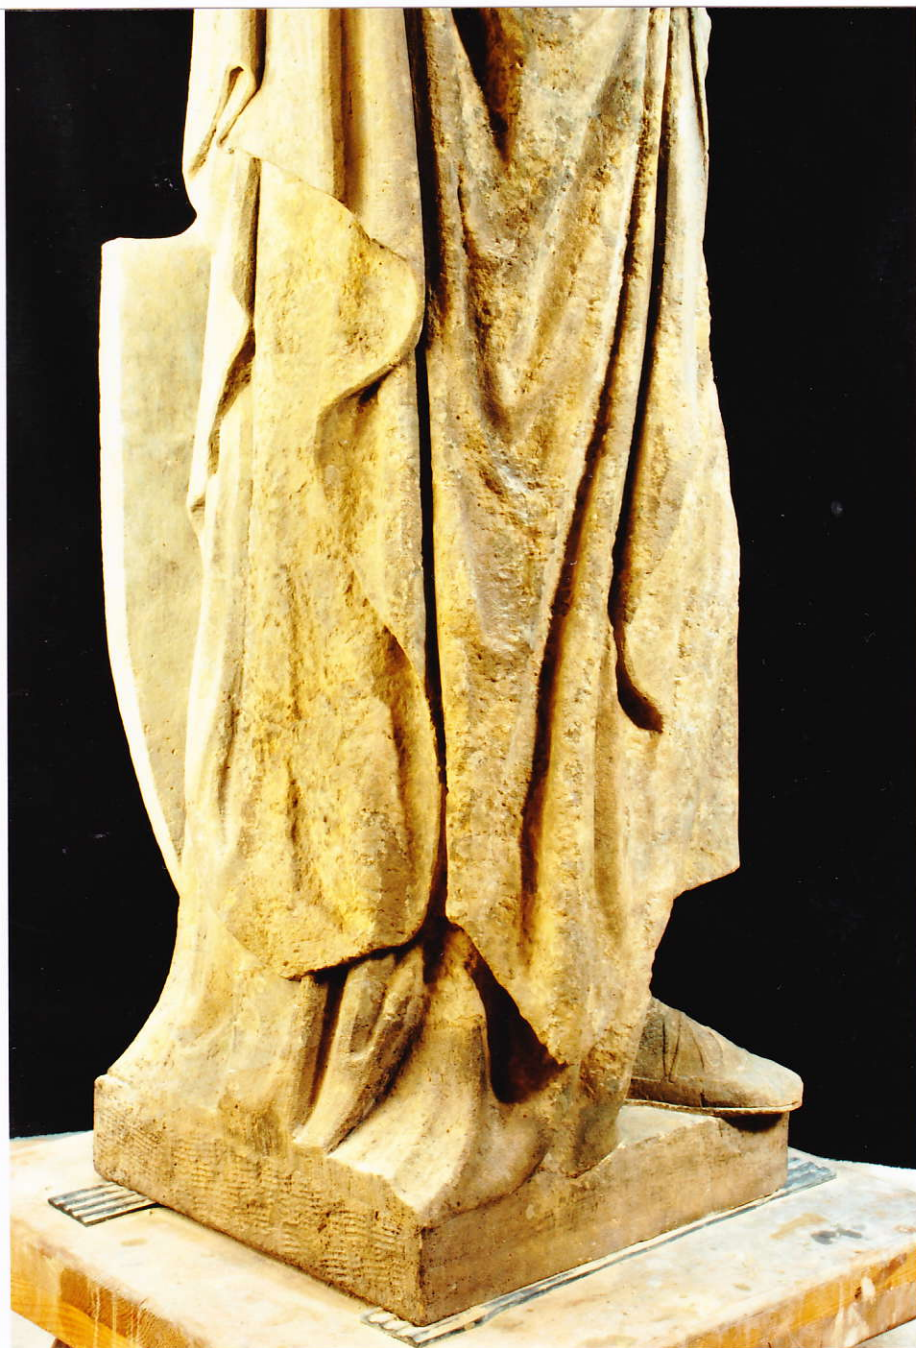
**Stav po restaurování.**  
Socha alegorie Vítězství.

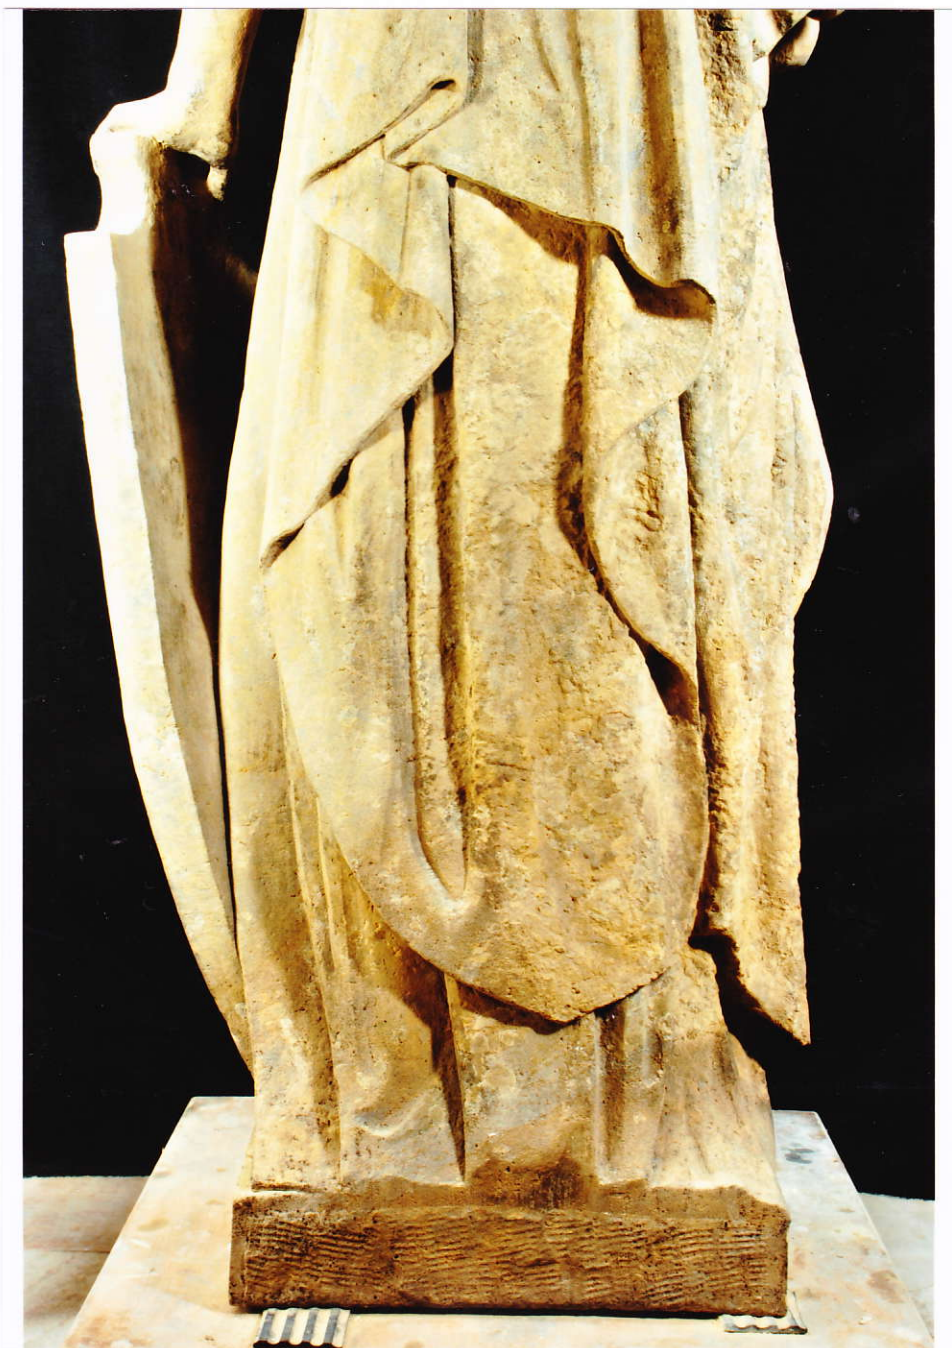
**Stav po restaurování.**  
Socha alegorie Vítězství.

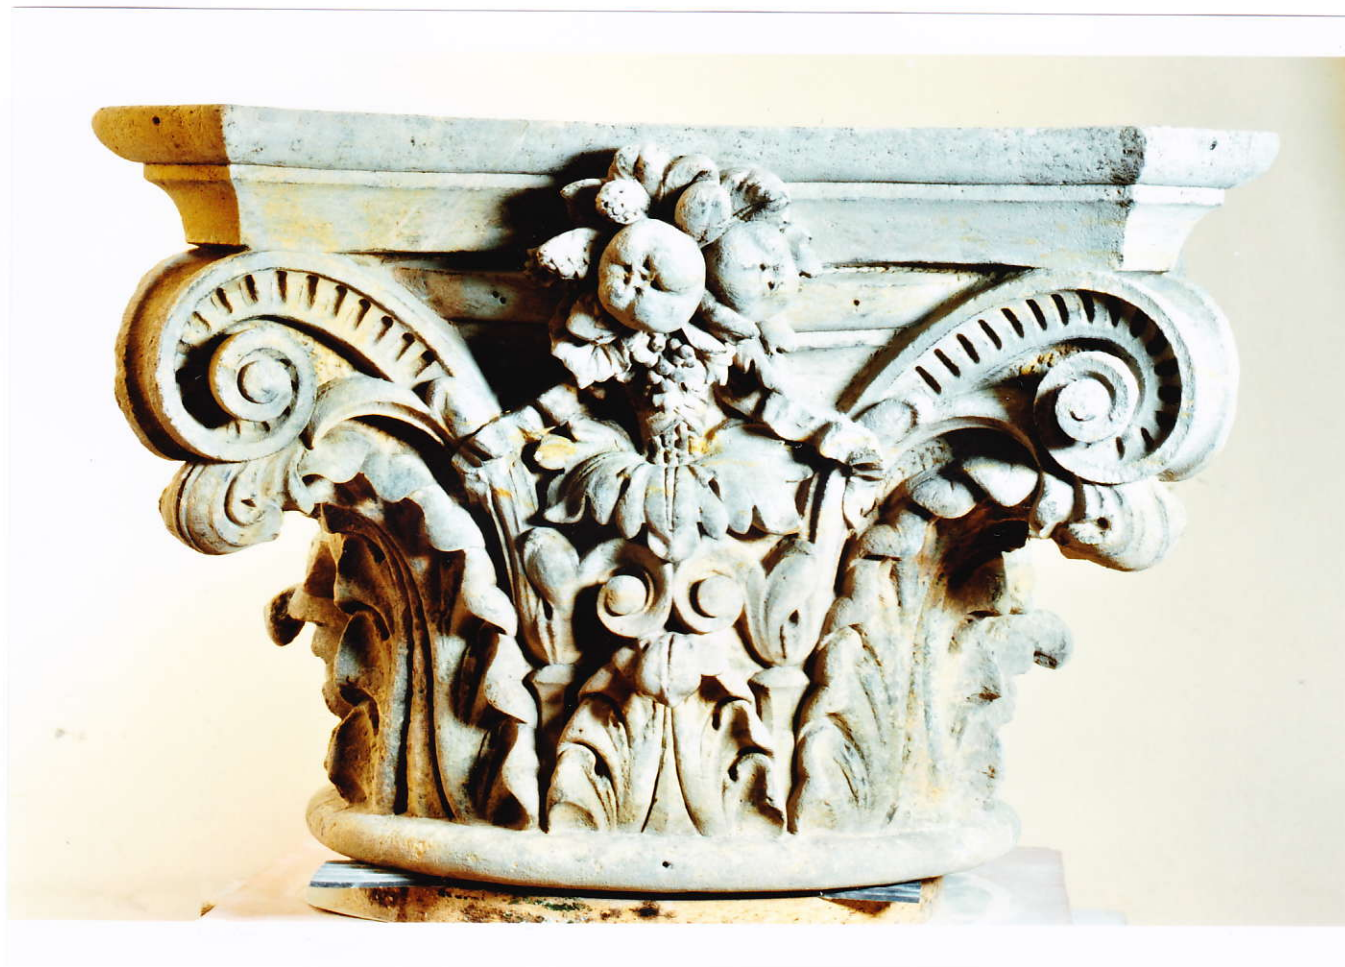
**Stav po restaurování.**  
Hlavice sloupu.

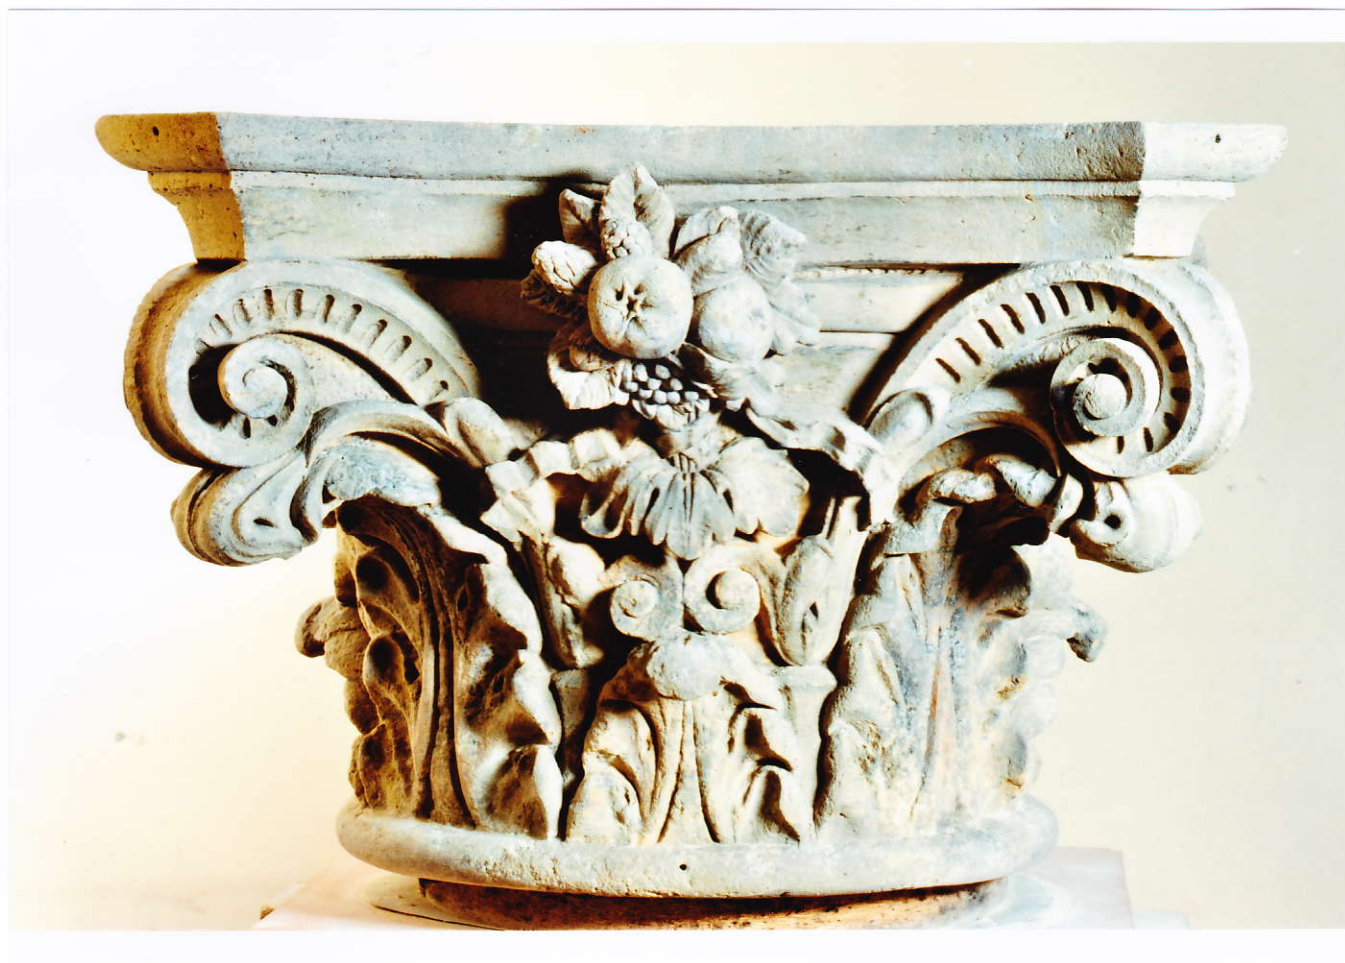
**Stav po restaurování.**  
Hlavice sloupu.

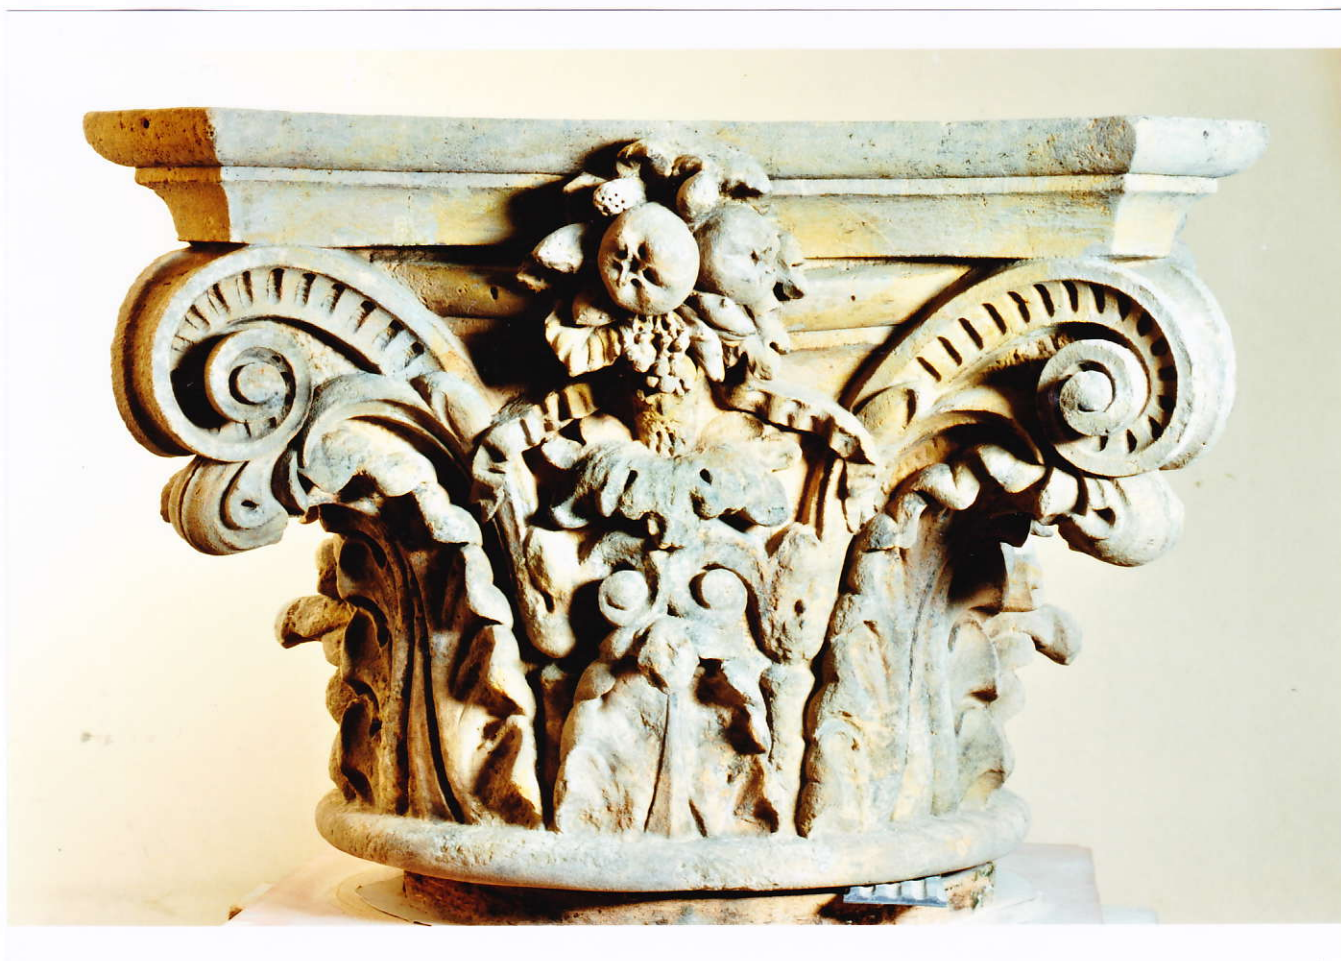
**Stav po restaurování.**  
Hlavice sloupu.
