# RESTAURÁTORSKÁ ZPRÁVA

KAMENNÉ ČÁSTI FONTÁNY V HORNÍM MARŠOVĚ

**SOCHA ALEGORIE VÍTĚZSTVÍ, HLAVICE  
SLOUPU, PODSTAVEC SLOUPU SE SOCHAŘSKOU  
VÝZDOBOU**

2012

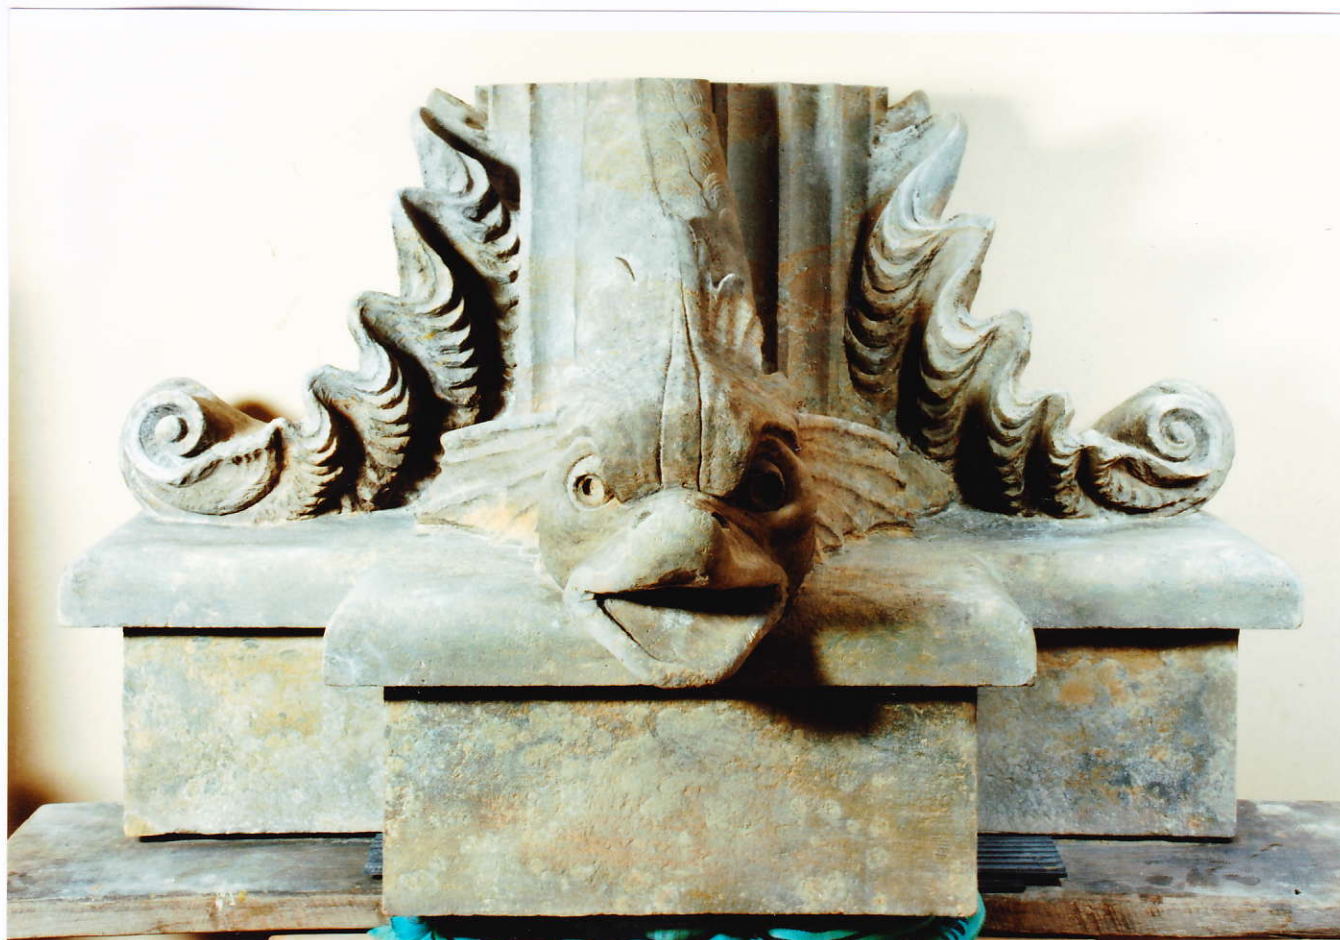
**Stav po restaurování.**  
Hlavice sloupu.

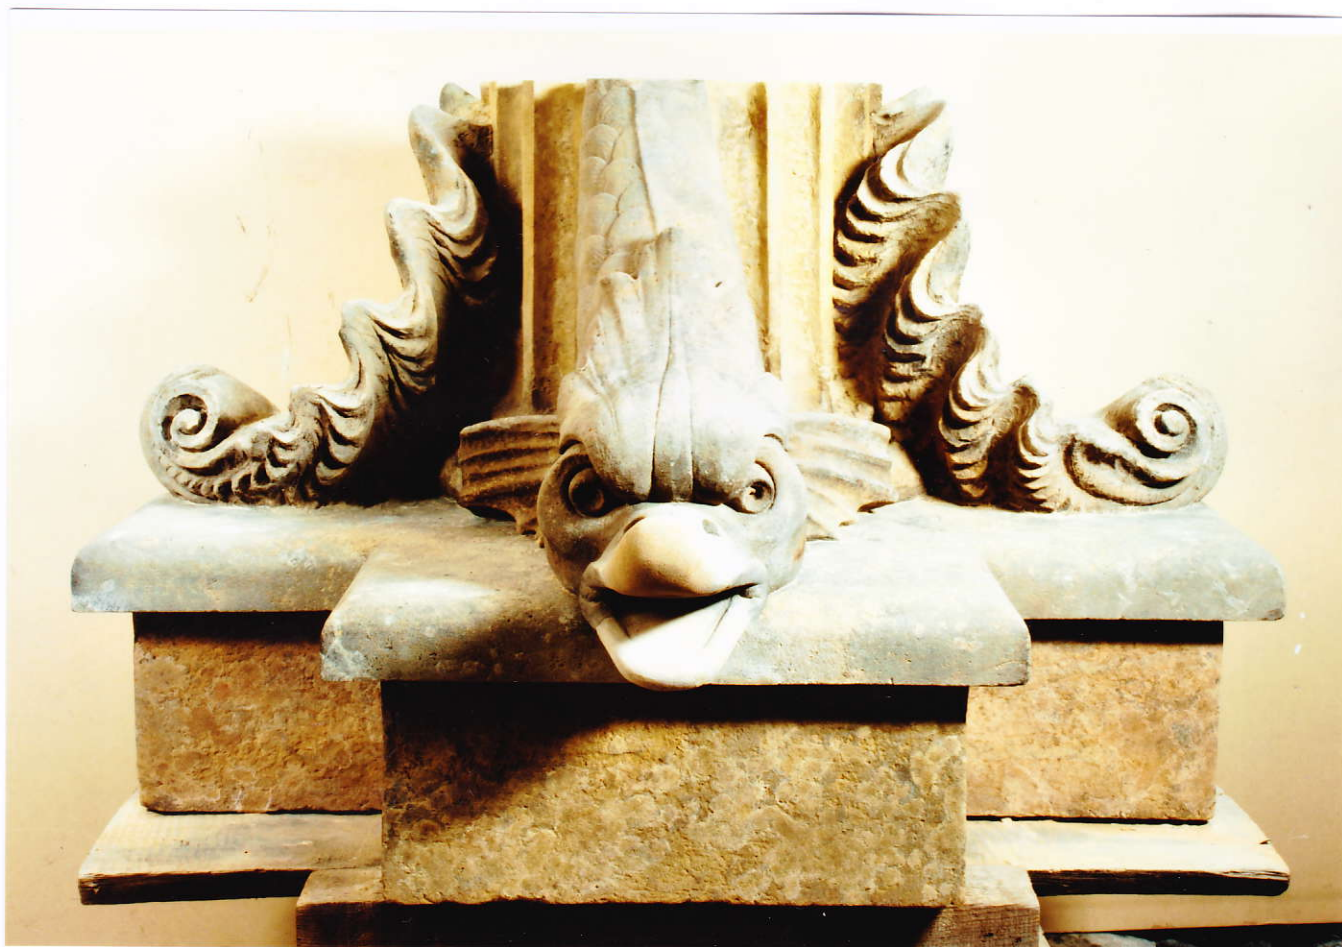
**Stav po restaurování.**  
Podstavec sloupu se sochařskou výzdobou – pravý díl.
